桃園市政府環境保護局

## 106年度室內空氣品質管理法宣導說明會

### 室內常見污染問題 及建議之改善方法

環境與安全衛生工程系  
洪明瑞博士 / March 24, 2017

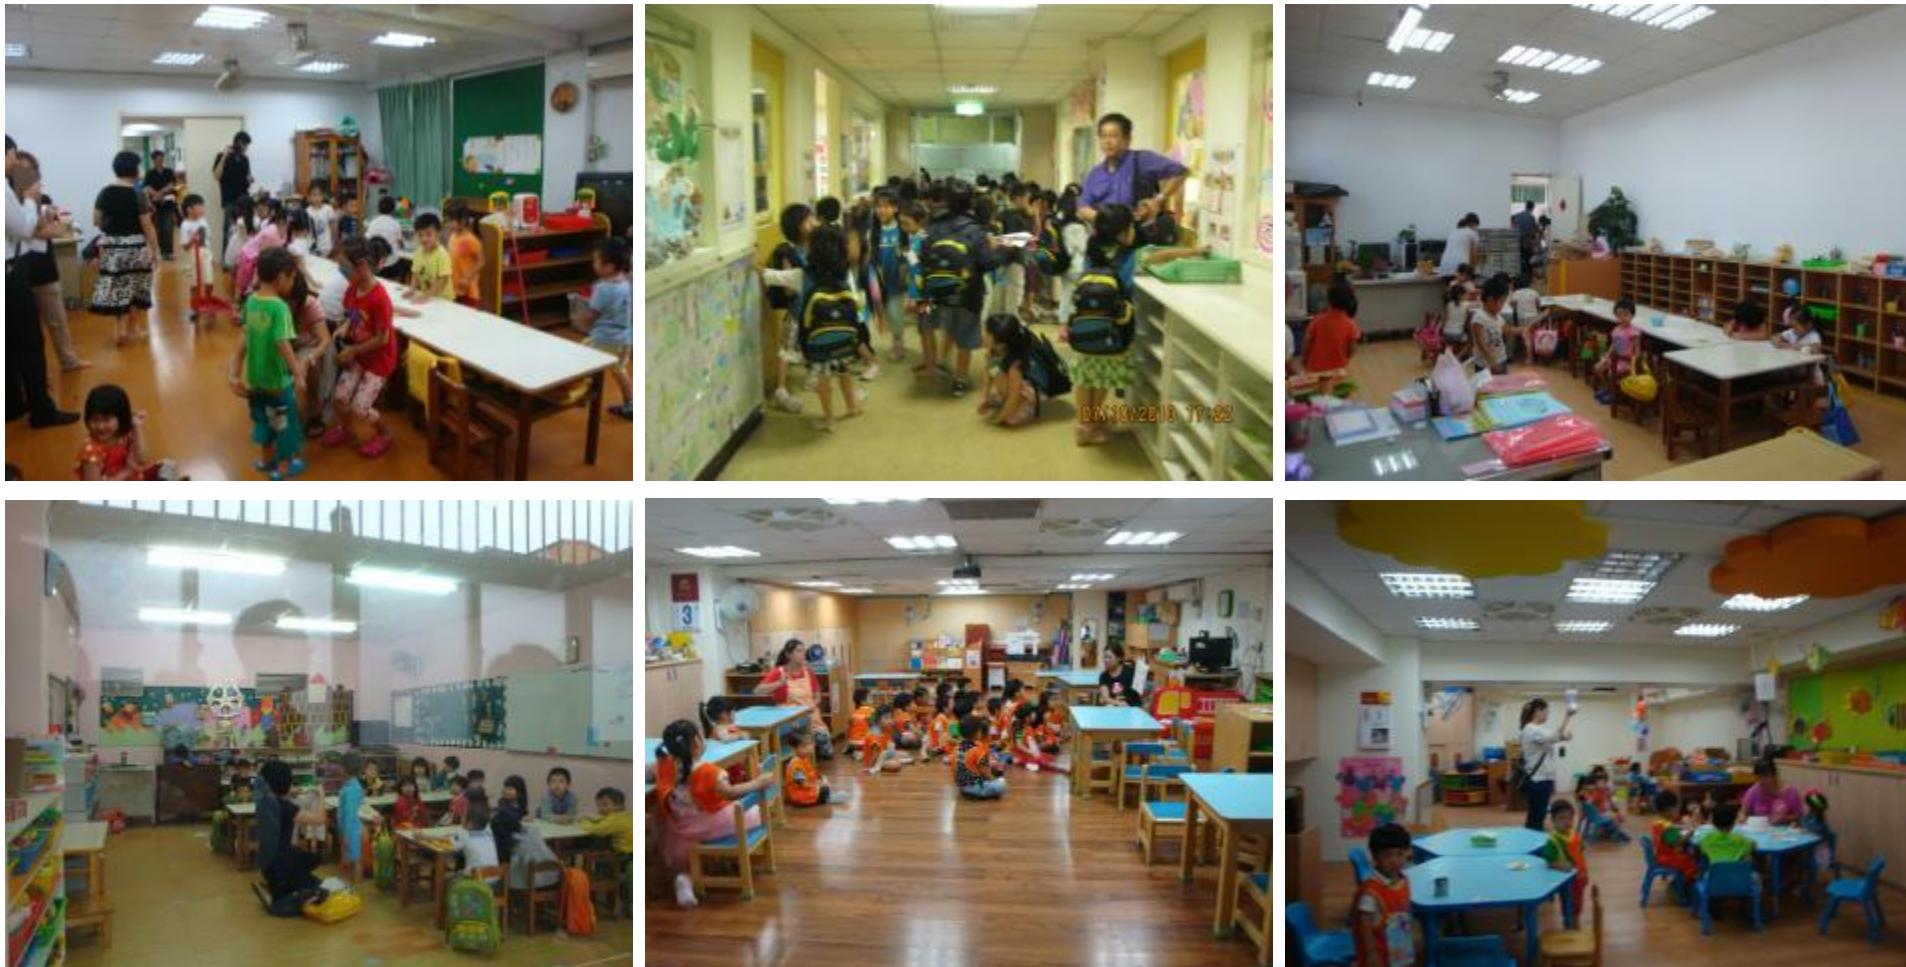
圖2.1 人數多、空間狹小、天花板淨高低、氣積容量不足(以幼兒園為例) 25

主要原因：(1)教室學生人數過多(成人(70kg)處於日常活動狀態時，每分鐘呼出約1升二氧化碳)；(2)空間狹小、天花板淨高低( $\leq 4\text{m}$ )、氣積容量不足；(3)空間過度隔間或設施、器材眾多等而過於擁塞；(4)空間通風設計不良或未引入新鮮外氣；(5)通風換氣率不足(一般每小時至少應有6~8次以上)；以及(6)空間存在燃燒行為(烹飪、燒香、拜拜、吸煙、點蠟燭、燃煤鍋爐等)等污染源。

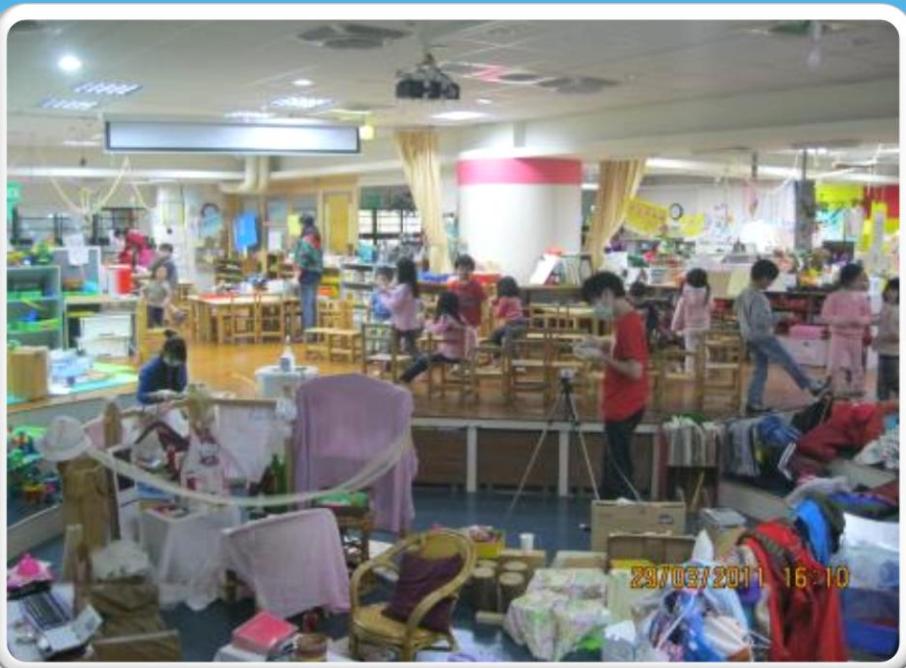
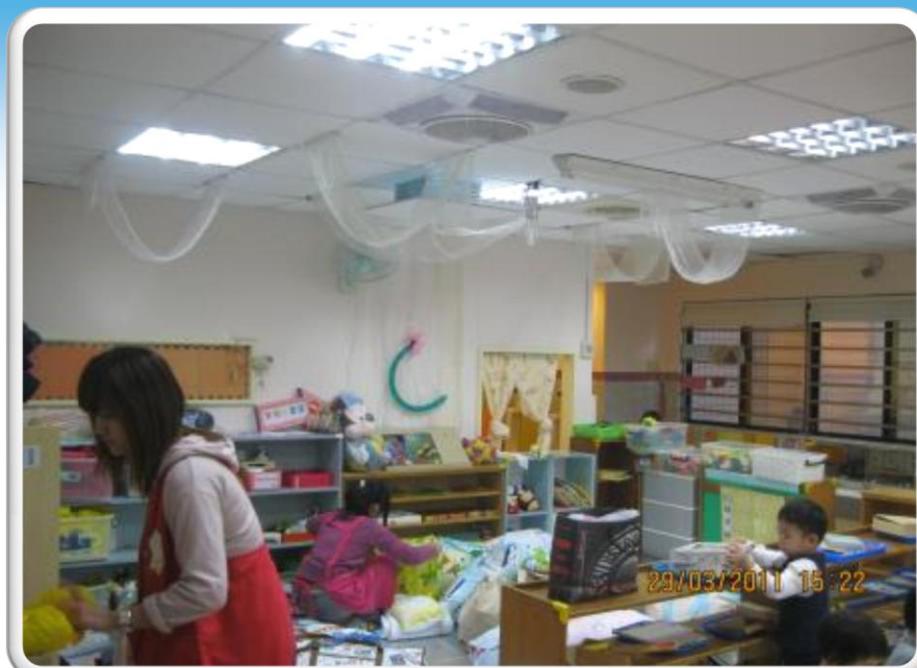
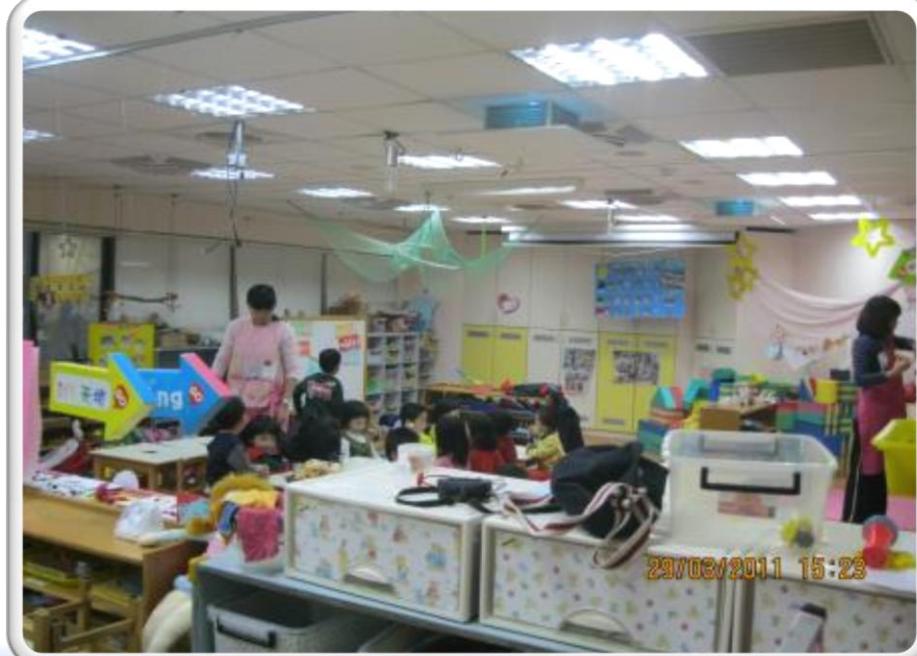
圖2.2 內部設施、裝飾物品過多致使空間擁塞不堪(以幼兒園為例)

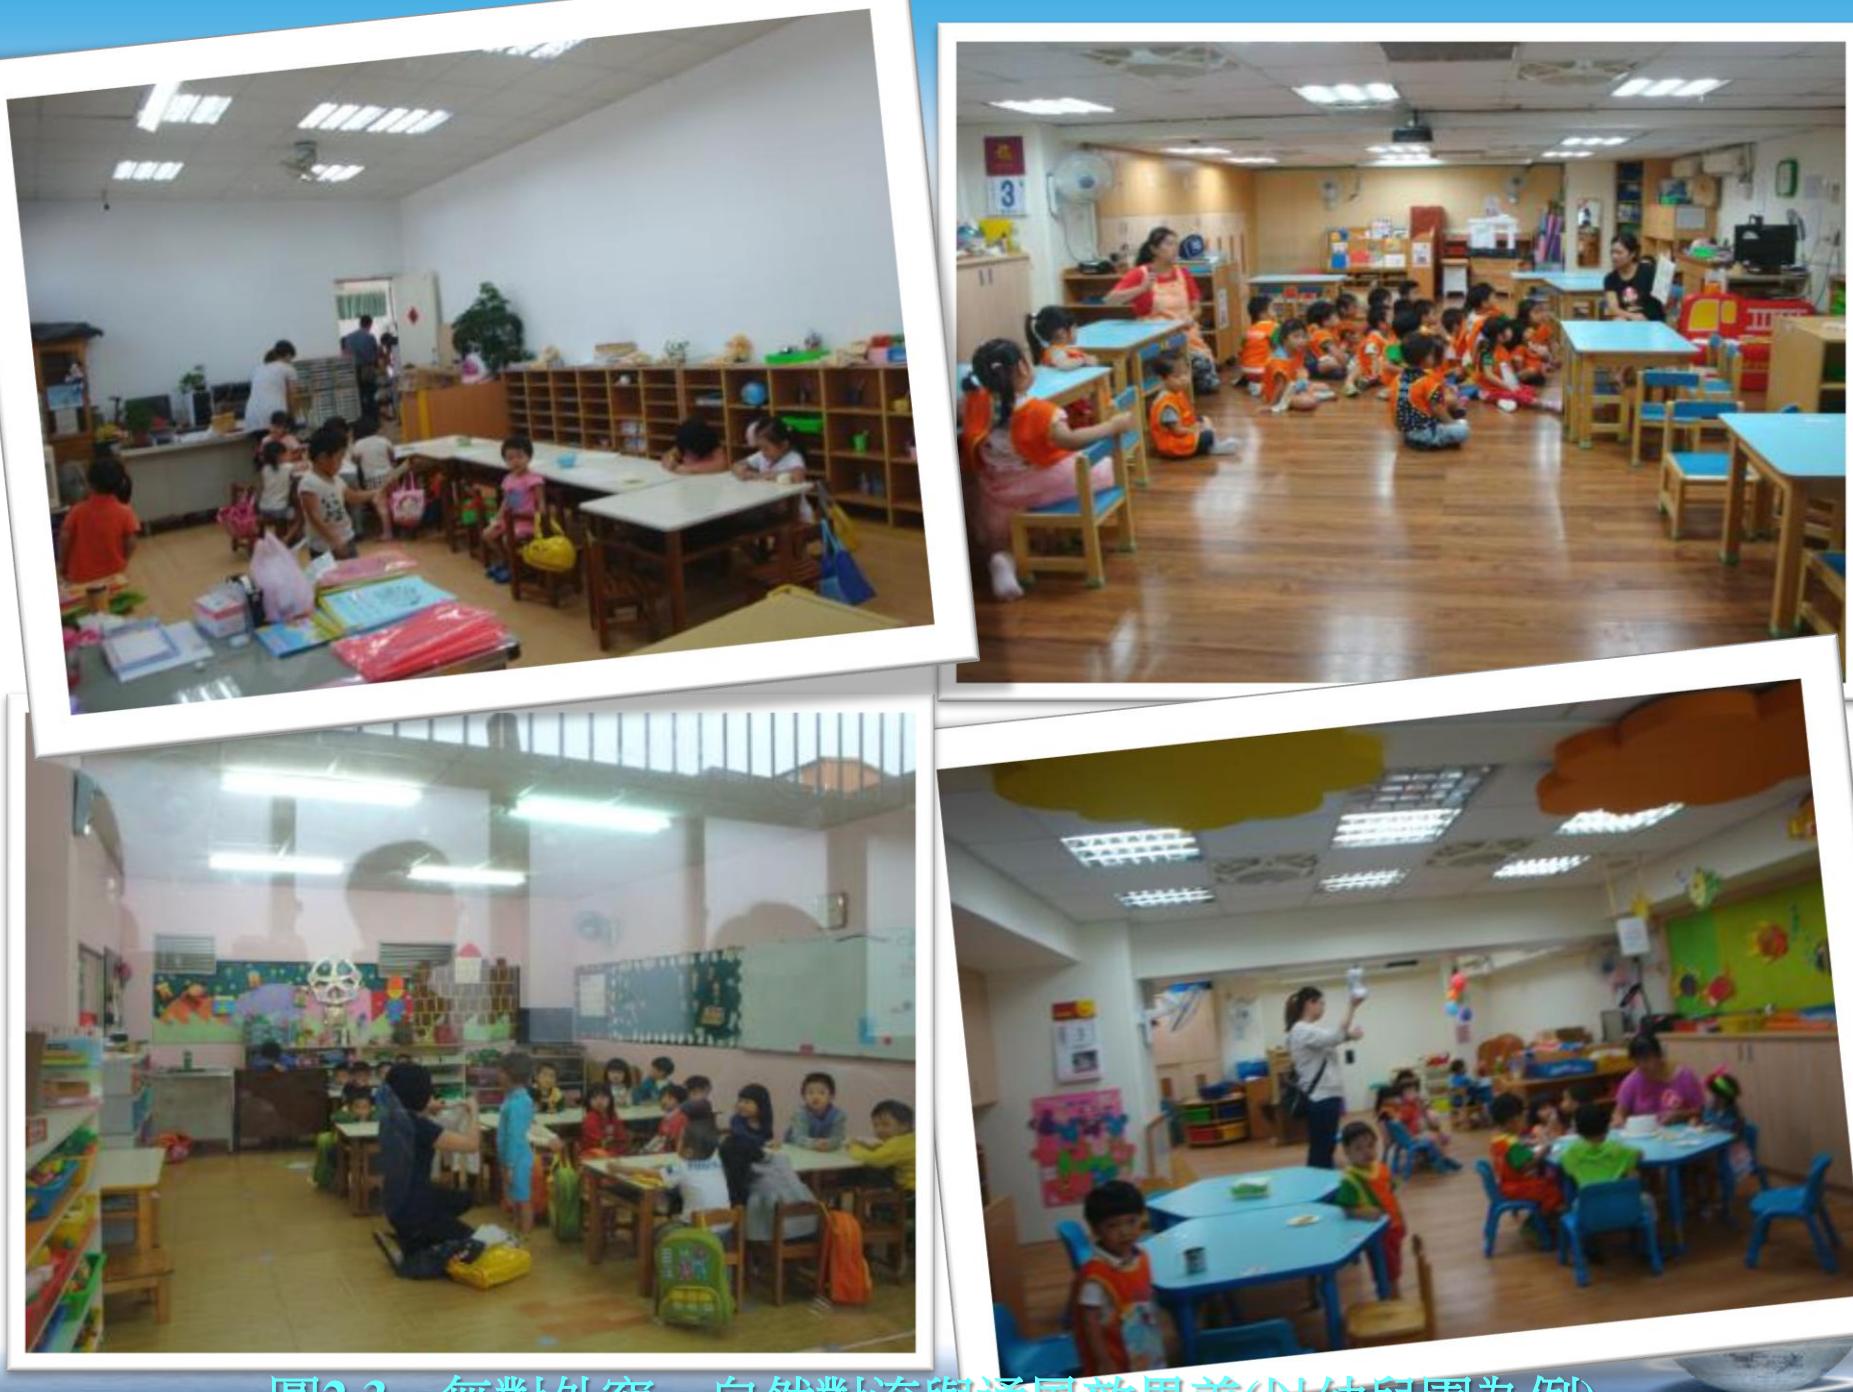
圖2.3 無對外窗、自然對流與通風效果差(以幼兒園為例)

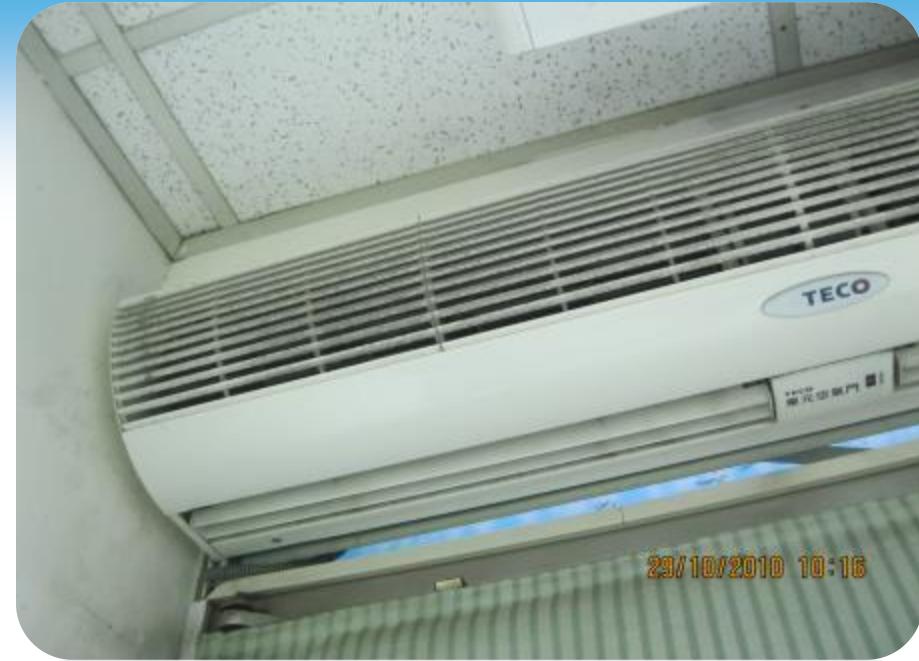
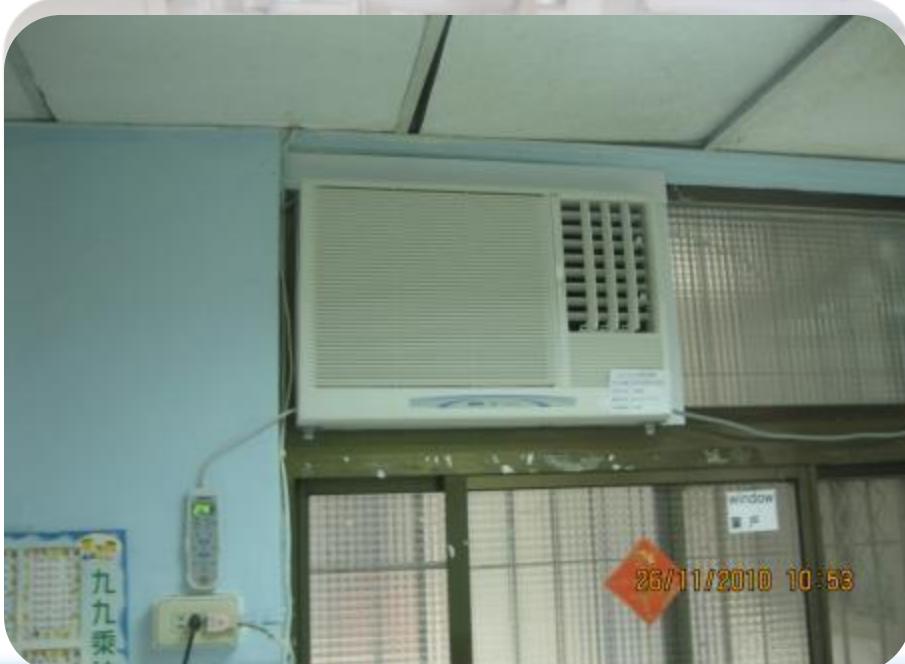
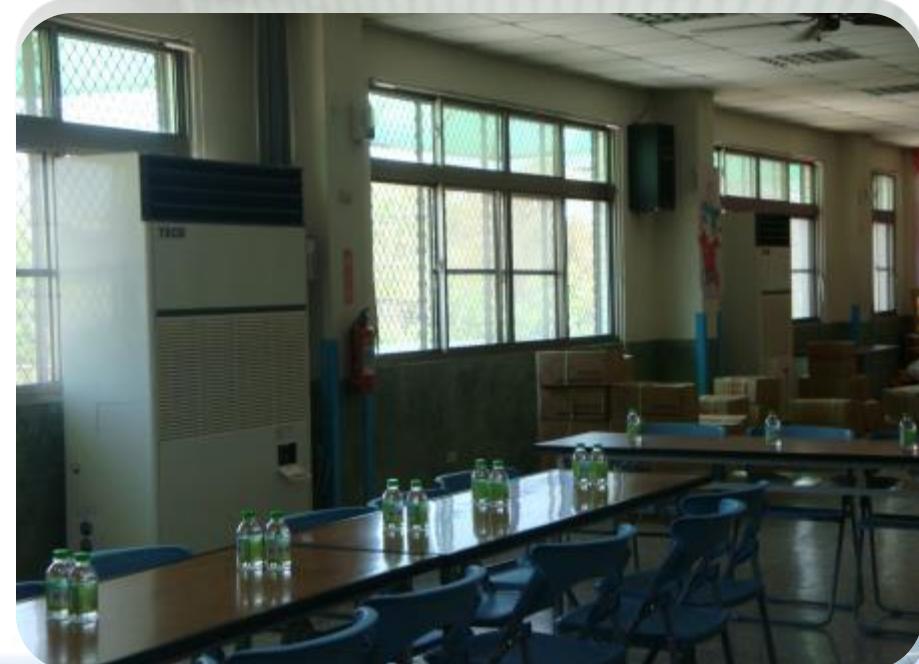
圖2.4 無外氣引入之內循環空調系統(以幼兒園為例)

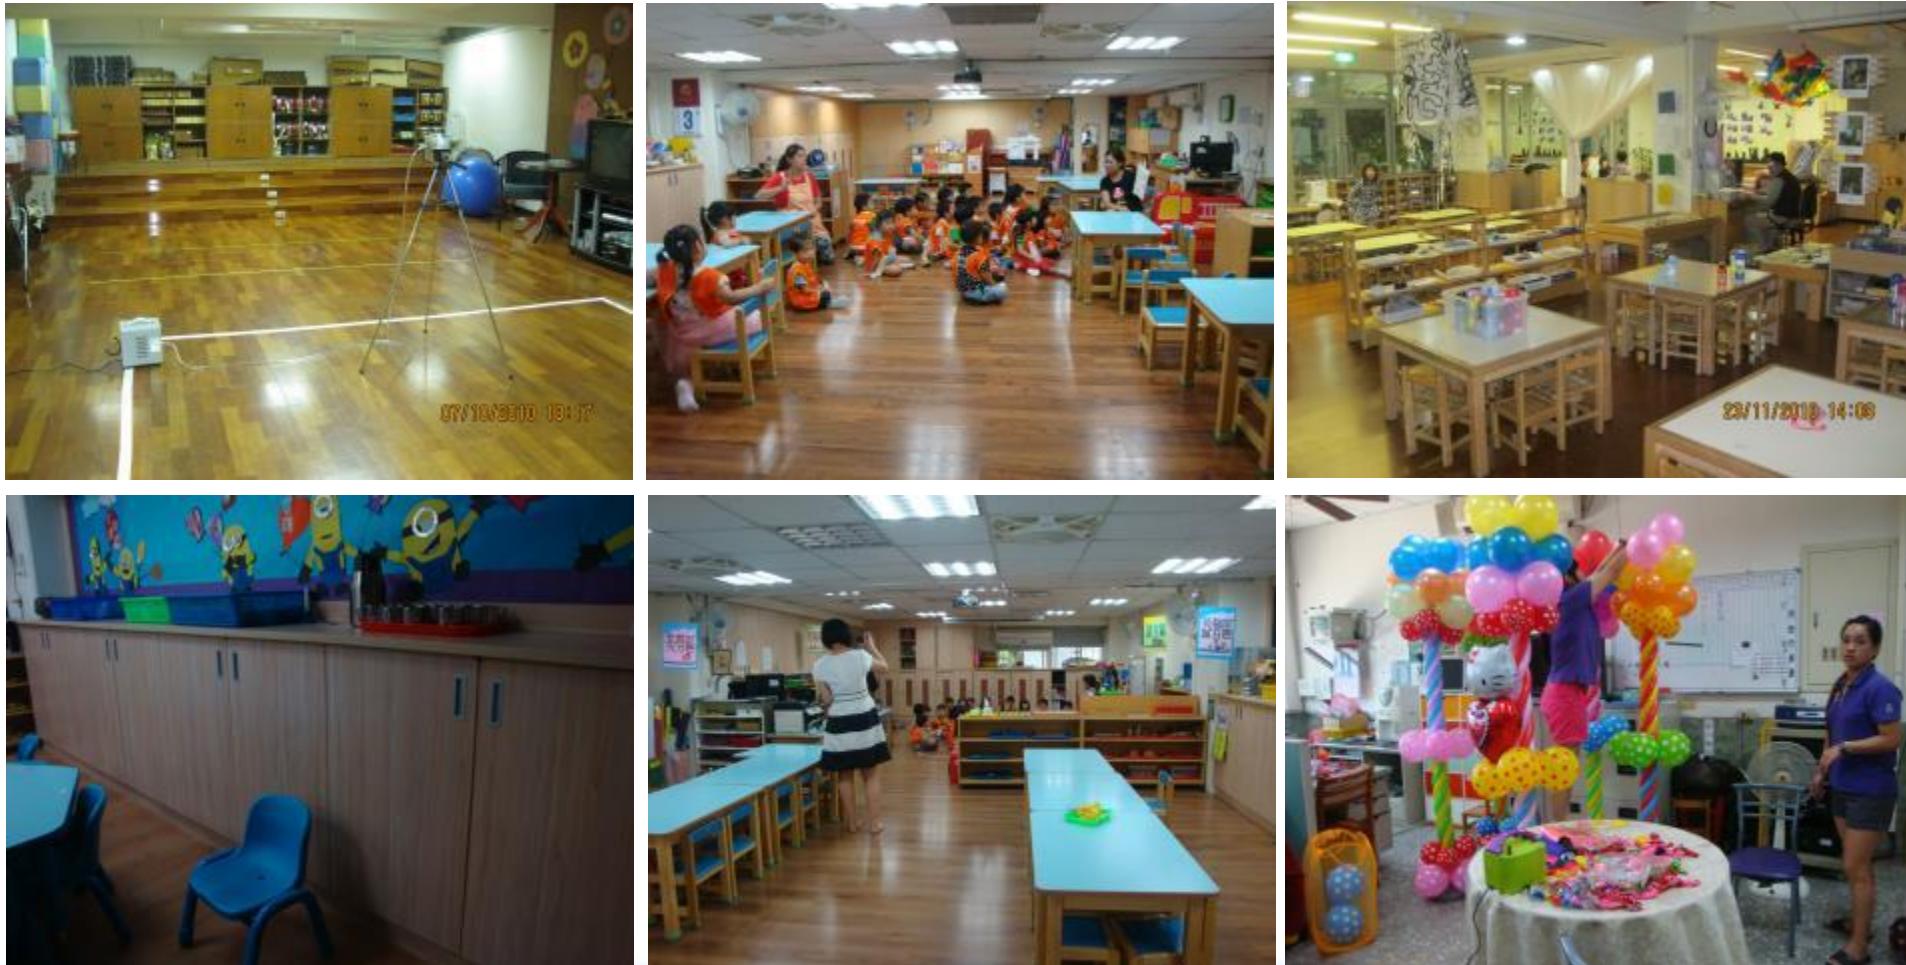
圖2.5 室內裝修建材使用不當、裝修過量或室內美勞作業(以幼兒園為例) 29

主要原因：(1)室內裝修建材與膠結劑使用不當或裝修過度；(2)木製建材、版材與木製廚櫃等使用不當；(3)教學教具等器材使用不當；(4)民生(地墊、芳香劑等)或清潔用品使用不當；(5)室內美勞、家政、塗裝作業不當；(6)空間存在燃燒行為(烹飪、燒香、拜拜、吸煙、點蠟燭、燃煤鍋爐等)；以及(7)其它衍生物等污染源。

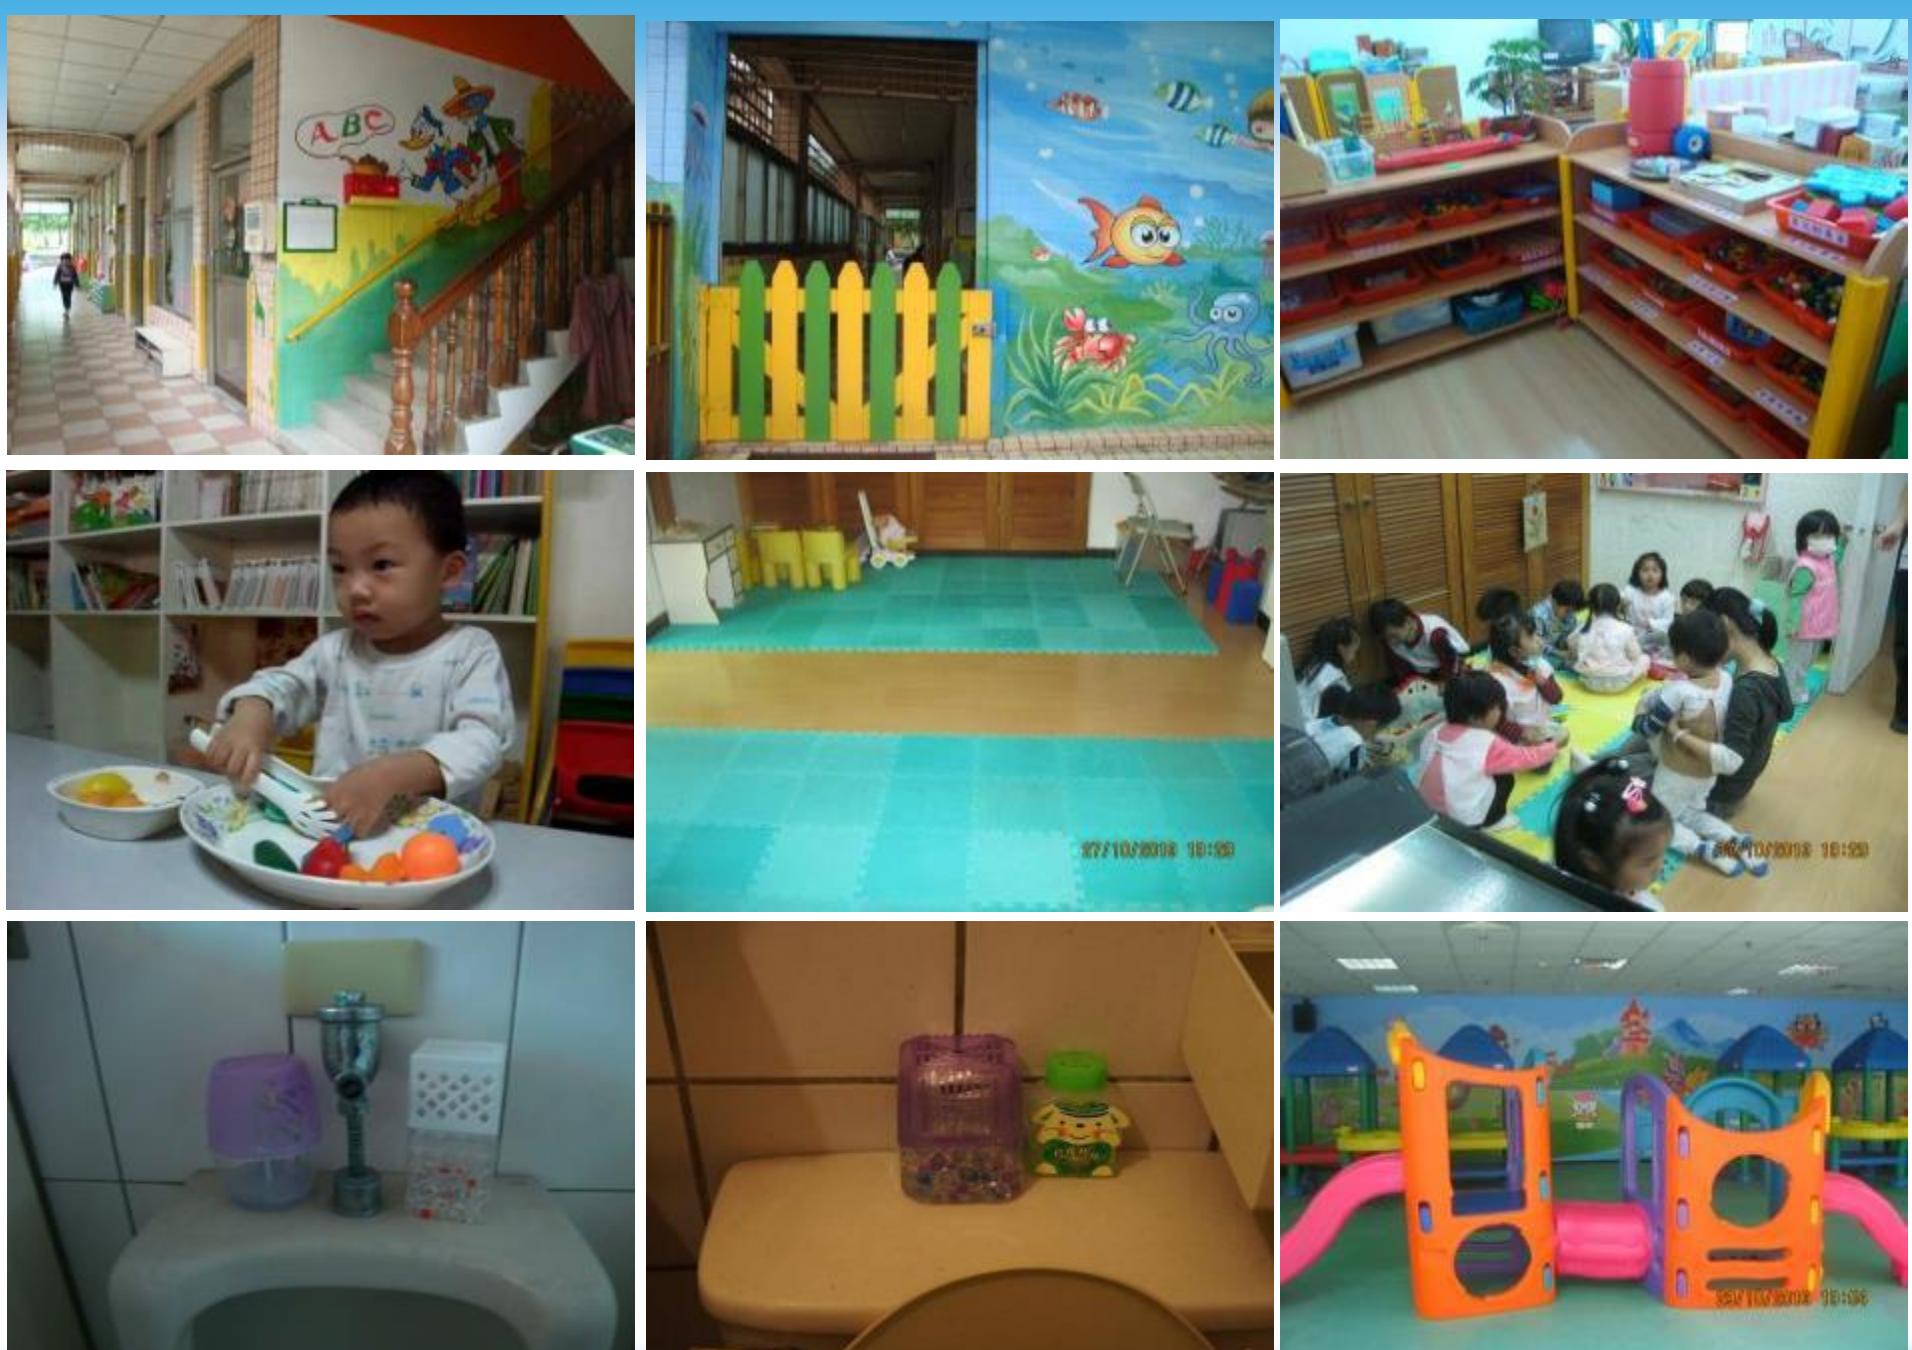
圖2.6 塗裝、教具與遊戲器材使用不當以及芳香劑等用品的使用(以幼兒園為例) 30

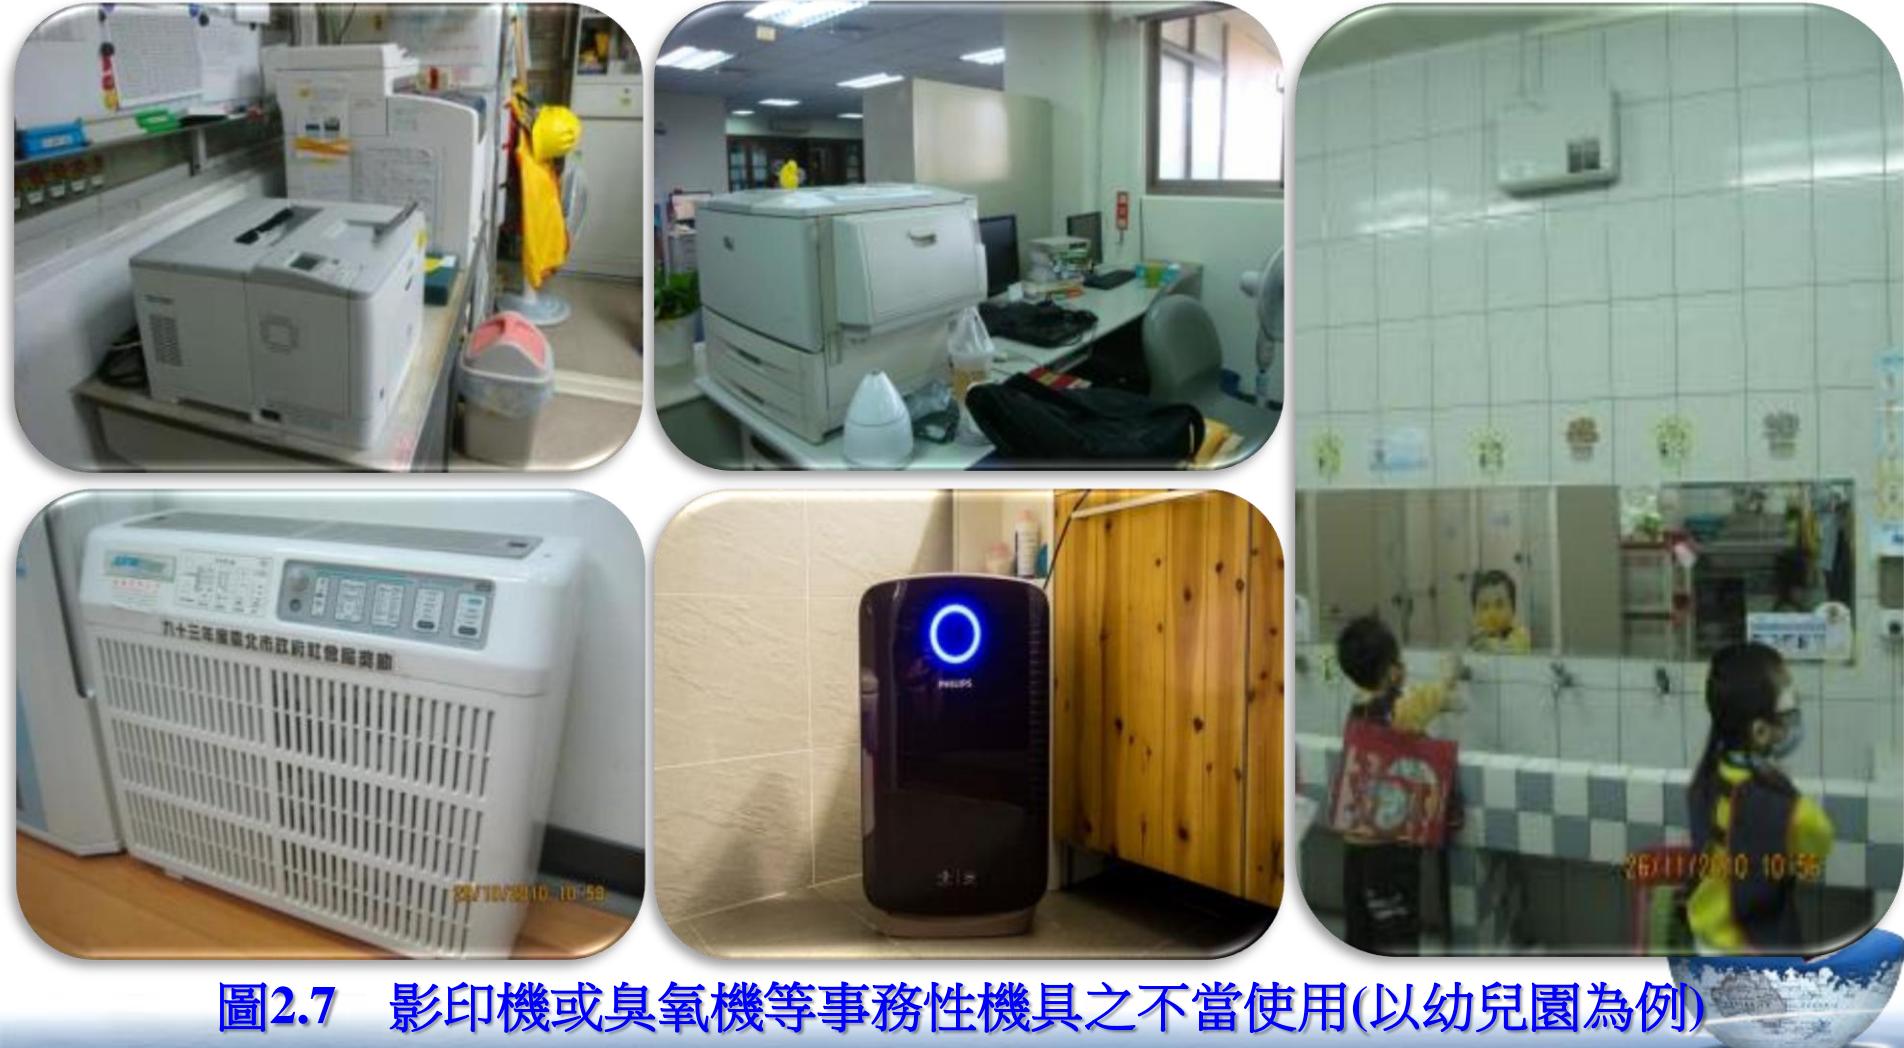
圖2.7 影印機或臭氧機等事務性機具之不當使用(以幼兒園為例)

主要原因：(1)影印機或雷射印表機等事務性機具的不當使用；(2)臭氧空氣清淨機的使用；(3)靜電、負離子或紫外光燈空氣清淨機的不當使用；以及(4)來自室外的干擾。

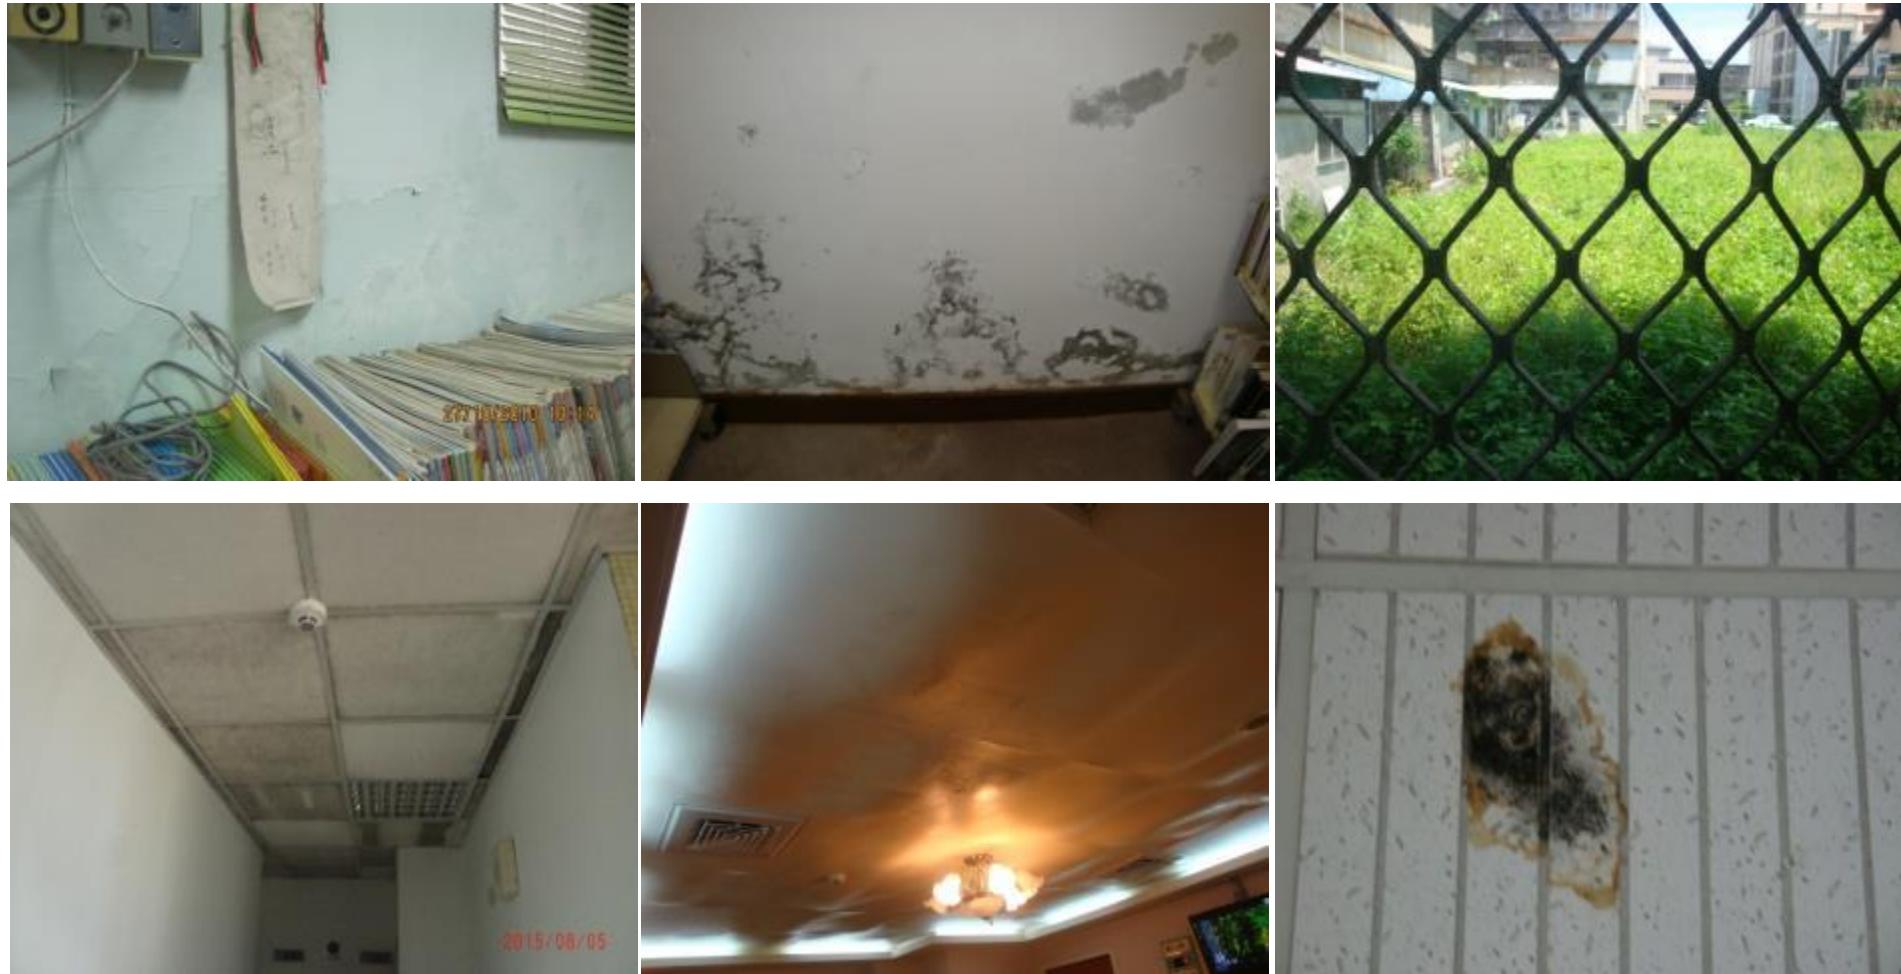
圖2.8 室內潮濕與漏水現象(以幼兒園為例)

主要原因：(1)牆壁、屋頂、窗台或梯腳板漏水；(2)矽酸鈣天花板內部管線或FCU漏水造成天花板鼓脹與菌斑叢生；以及(3)來自室外(如：花圃等)的干擾。

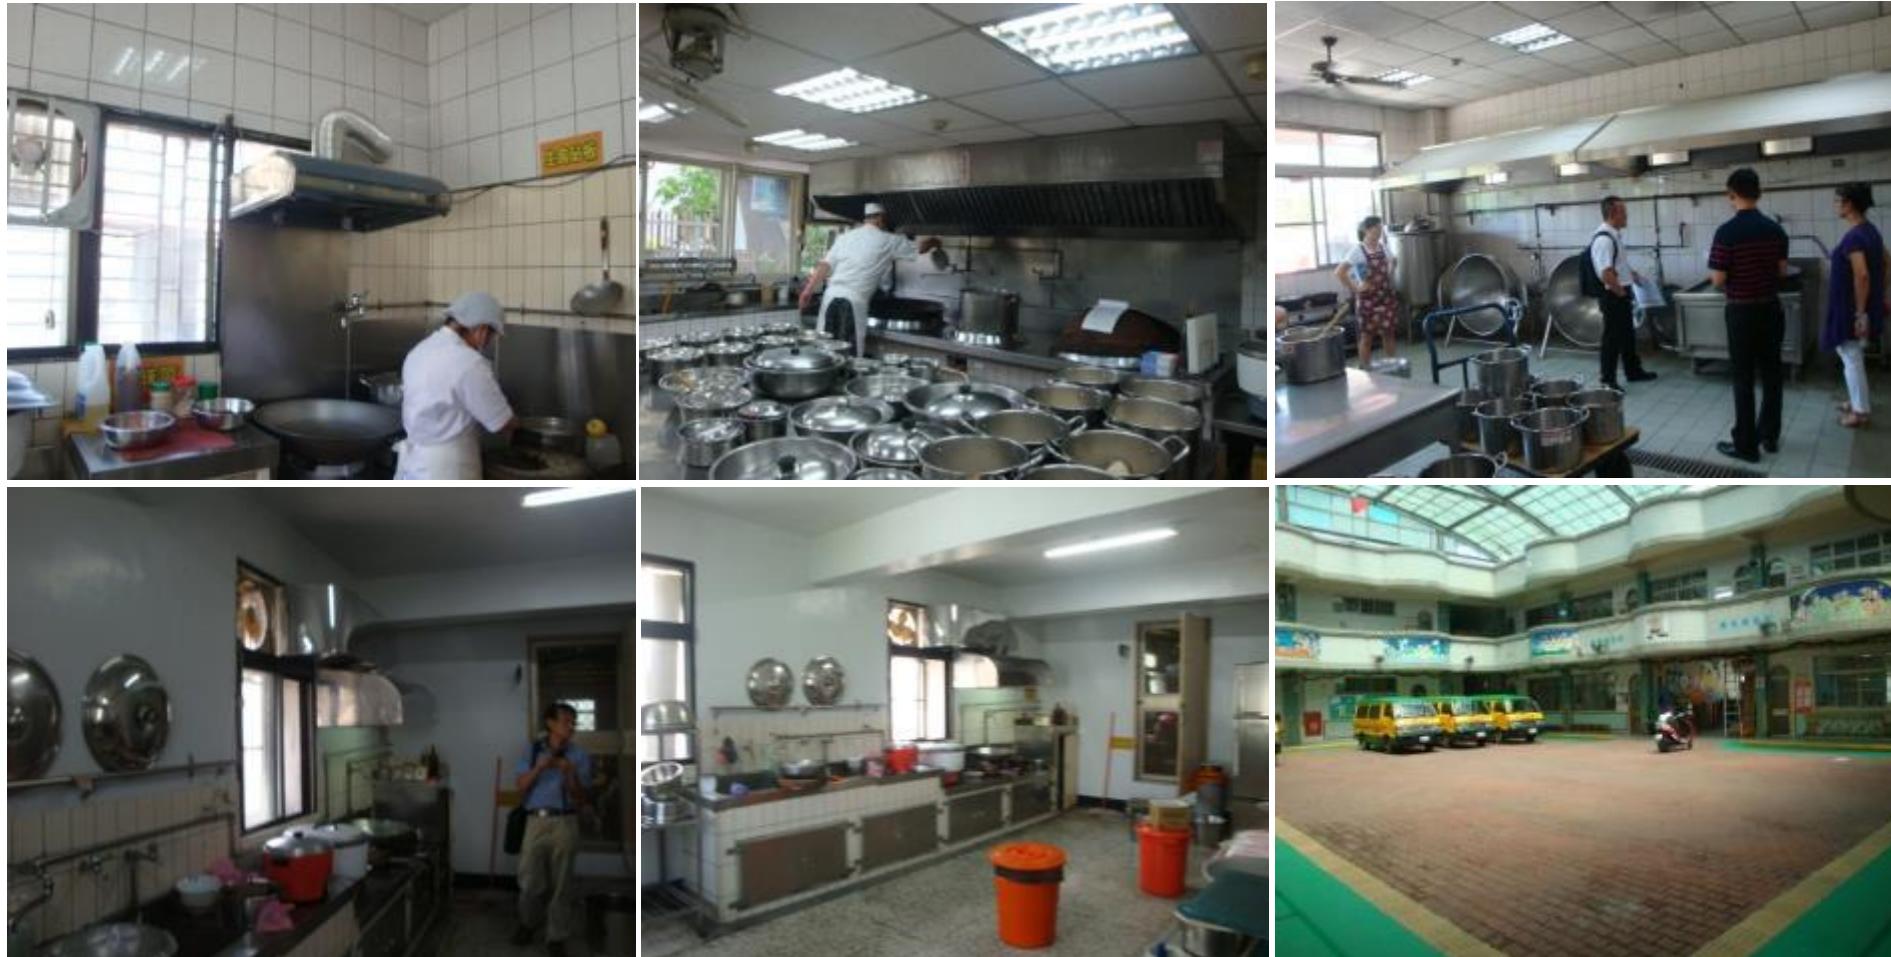
圖2.9 室內燃燒或車輛廢氣(以幼兒園為例)

主要原因：(1)室內燃燒行為(如：烹飪、取暖、燒香、點蠟燭等)；(2)抽煙及二手煙；(3)建材破碎或裁切等裝修過程；(4)地下室停車場廢氣；以及(5)來自室外(如：大馬路、鐵路旁或營建工地等)的干擾。

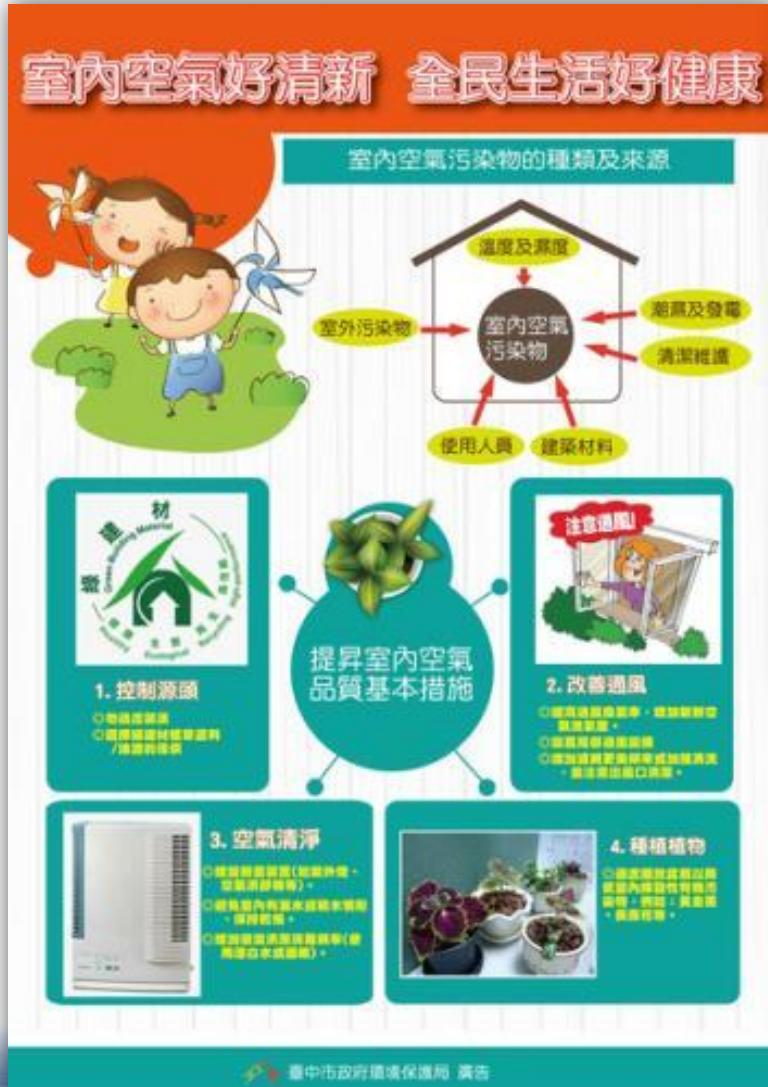
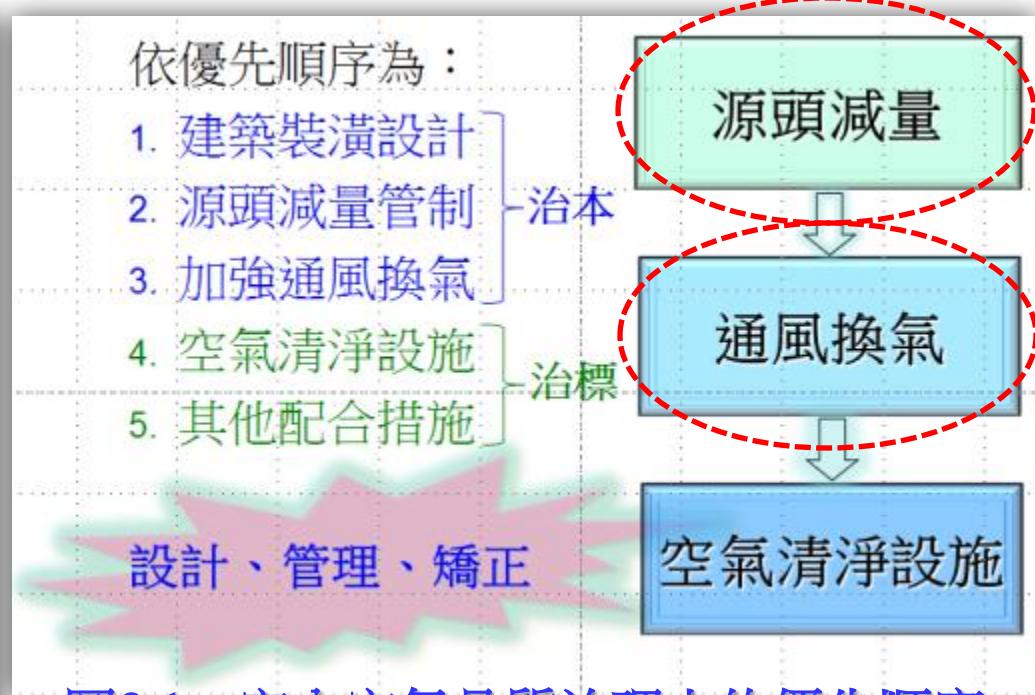
- 免疫建築(IB)或建康建築(HB)的四大要素：源頭減量(控制源頭)→通風換氣(整體強化或改善措施)→空氣淨化設備(局部強化或改善措施)→植物淨化(局部強化或改善措施) → 良好的日常自主維護管理計畫

圖3.1 室內空氣品質治理上的優先順序

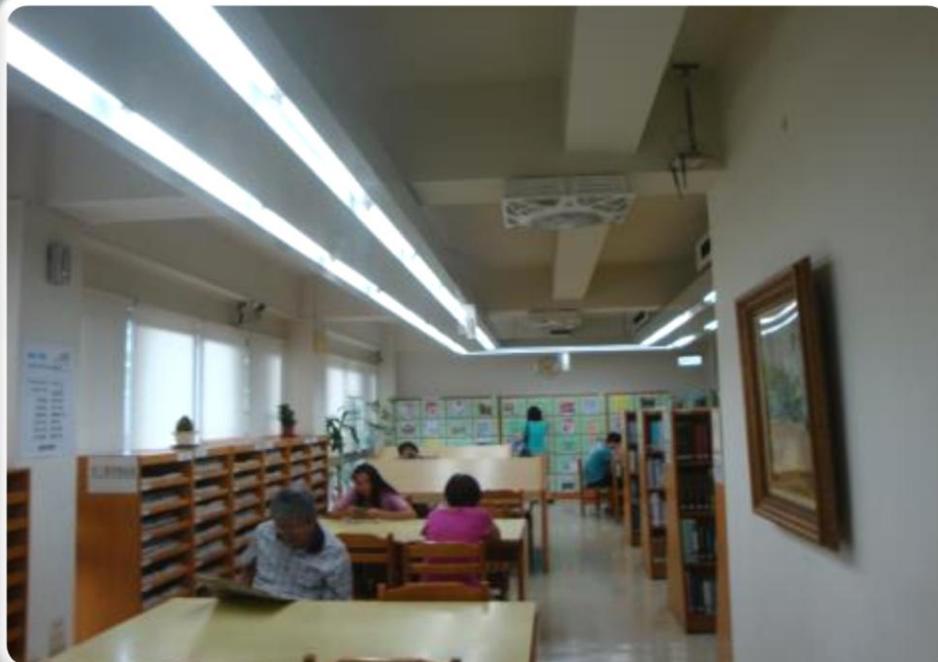
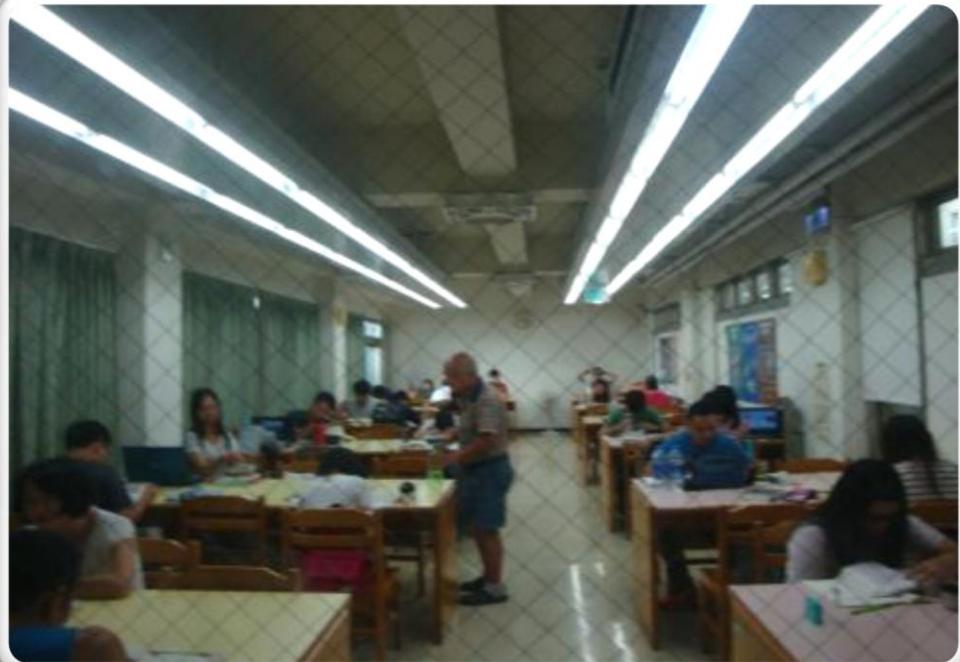
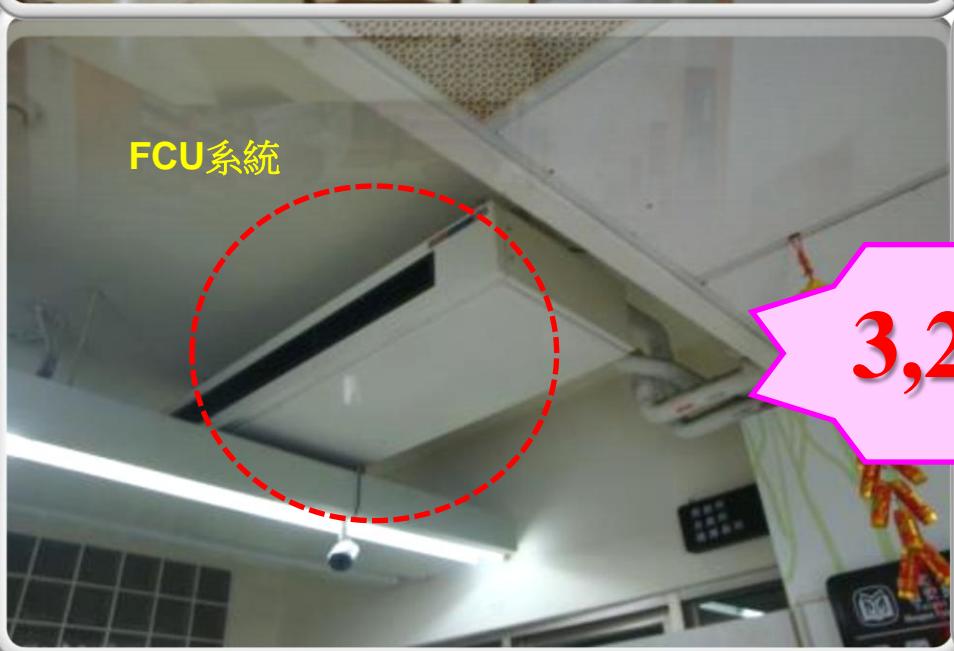
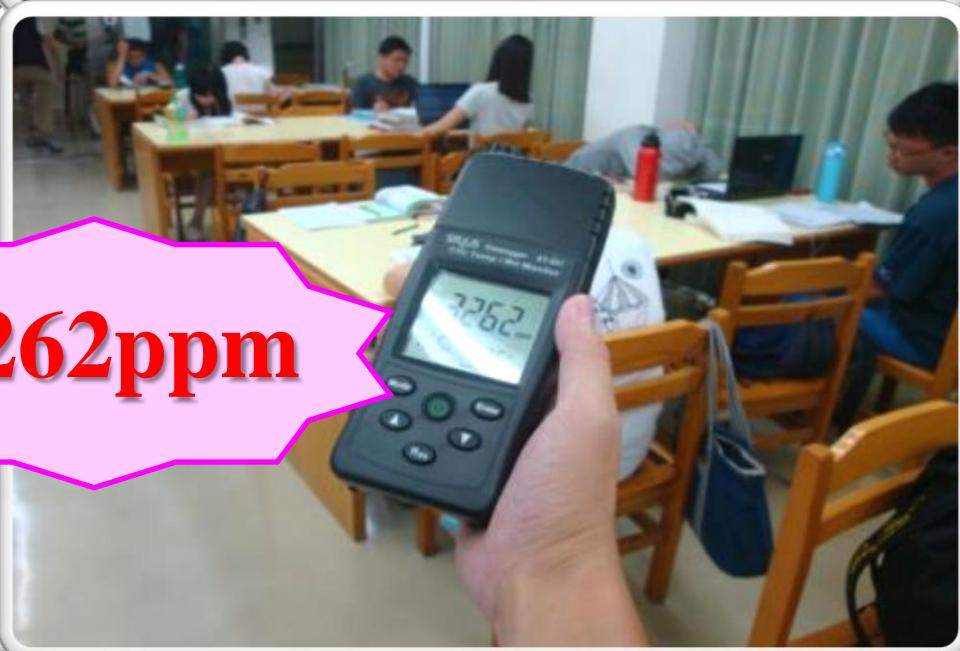
3,262ppm

圖3.3 僅採FCU內循換空調系統之民眾閱覽室

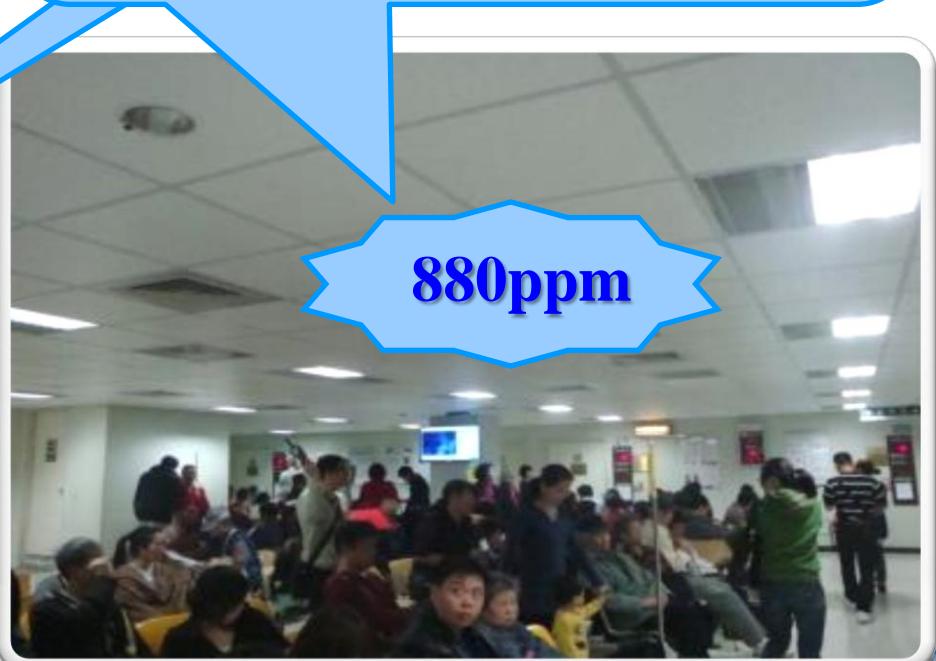
**2,336ppm**

某醫院大樓一樓心臟內科門診民眾等候區採FCU空調系統，未改善前之CO<sub>2</sub>濃度高達2336ppm(約125人)。

於該醫院大樓一樓外牆直接增設外氣引入口並經預冷空調箱後送進天花板內之FCU空調系統進行改善，改善後之CO<sub>2</sub>濃度已降至650ppm高~880ppm左右(約100~120人)。

**880ppm**

圖3.4 某醫院大樓引入新鮮外氣結合預冷空調箱及FCU系統之案例
