桃園市政府環境保護局

## 106年度室內空氣品質管理法宣導說明會

### 室內常見污染問題 及建議之改善方法

環境與安全衛生工程系  
洪明瑞博士 / March 24, 2017

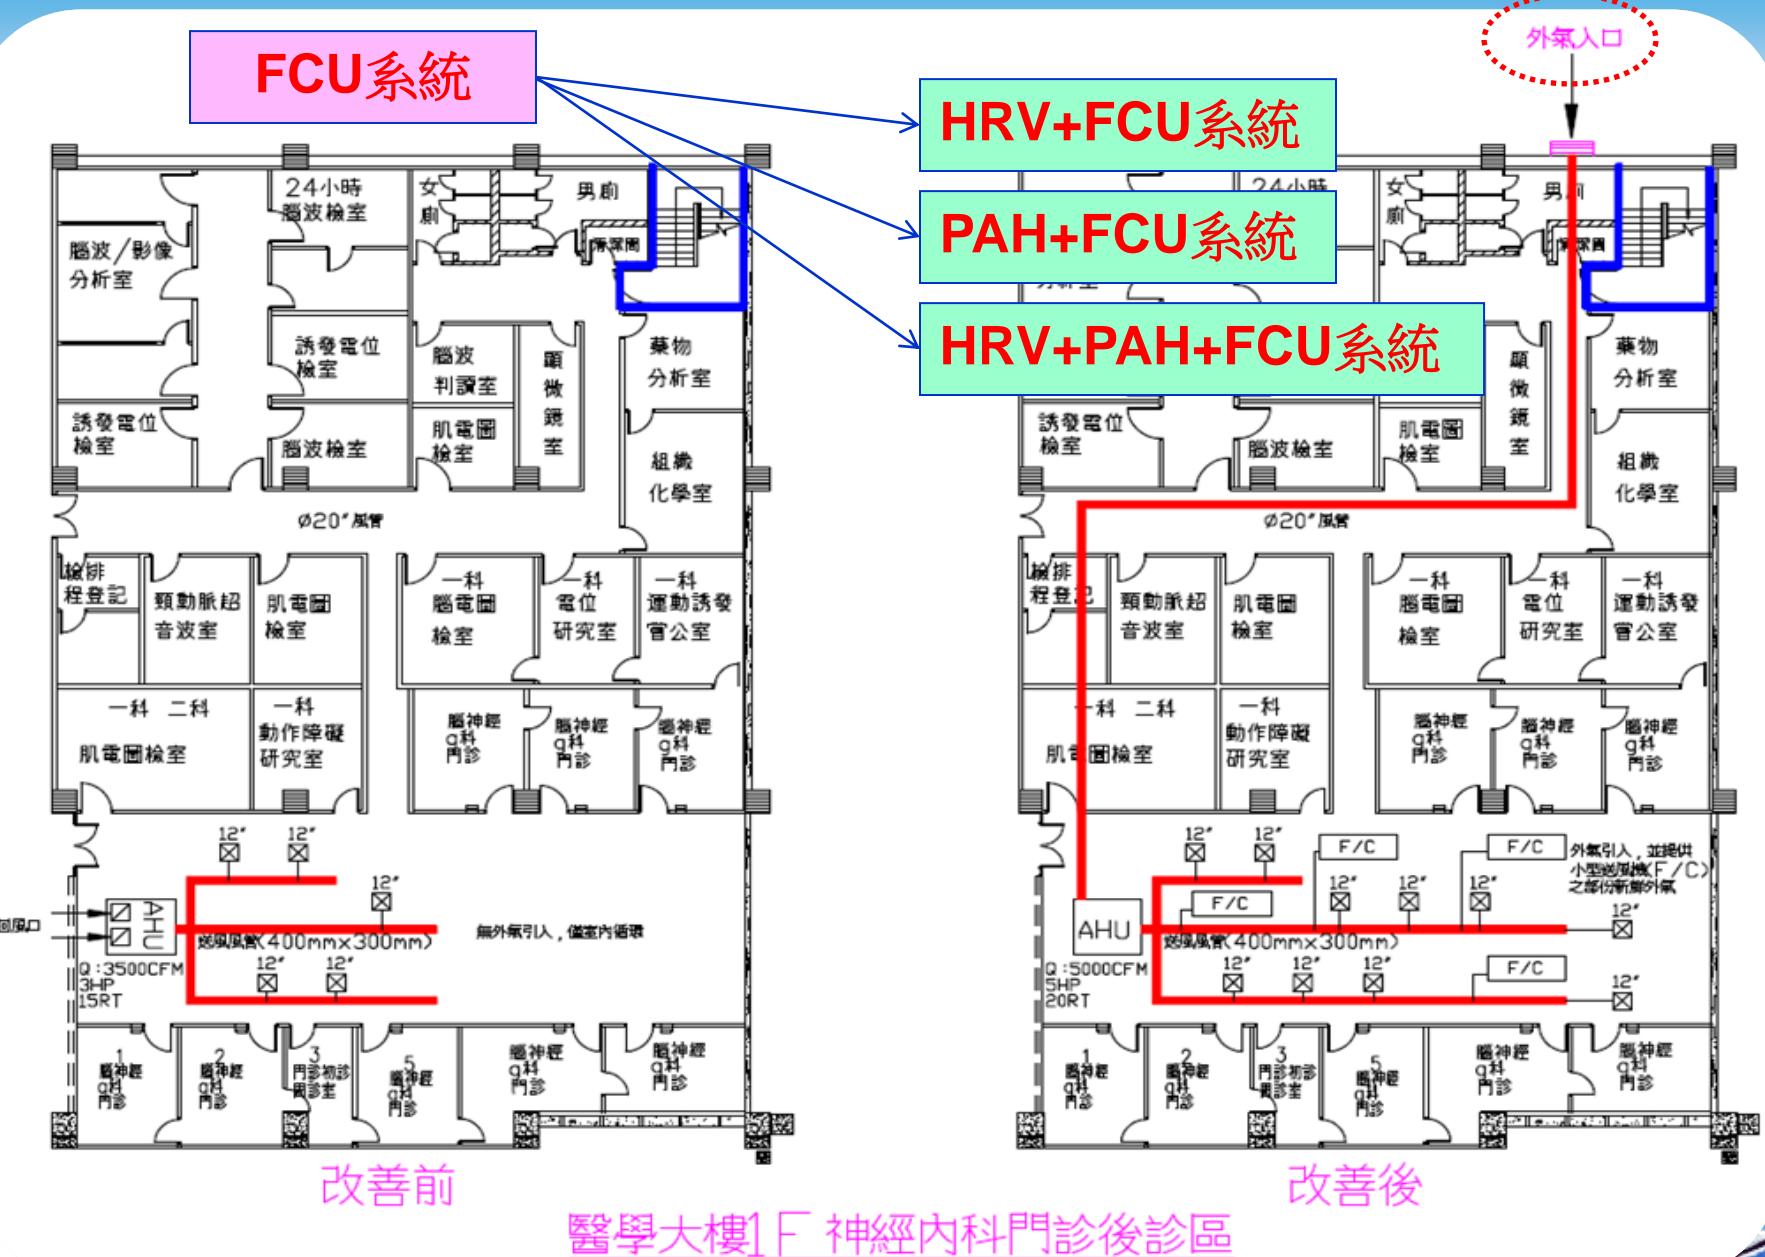
**圖3.5 某醫院大樓引入新鮮外氣結合預冷空調箱及FCU系統之案例(續)**

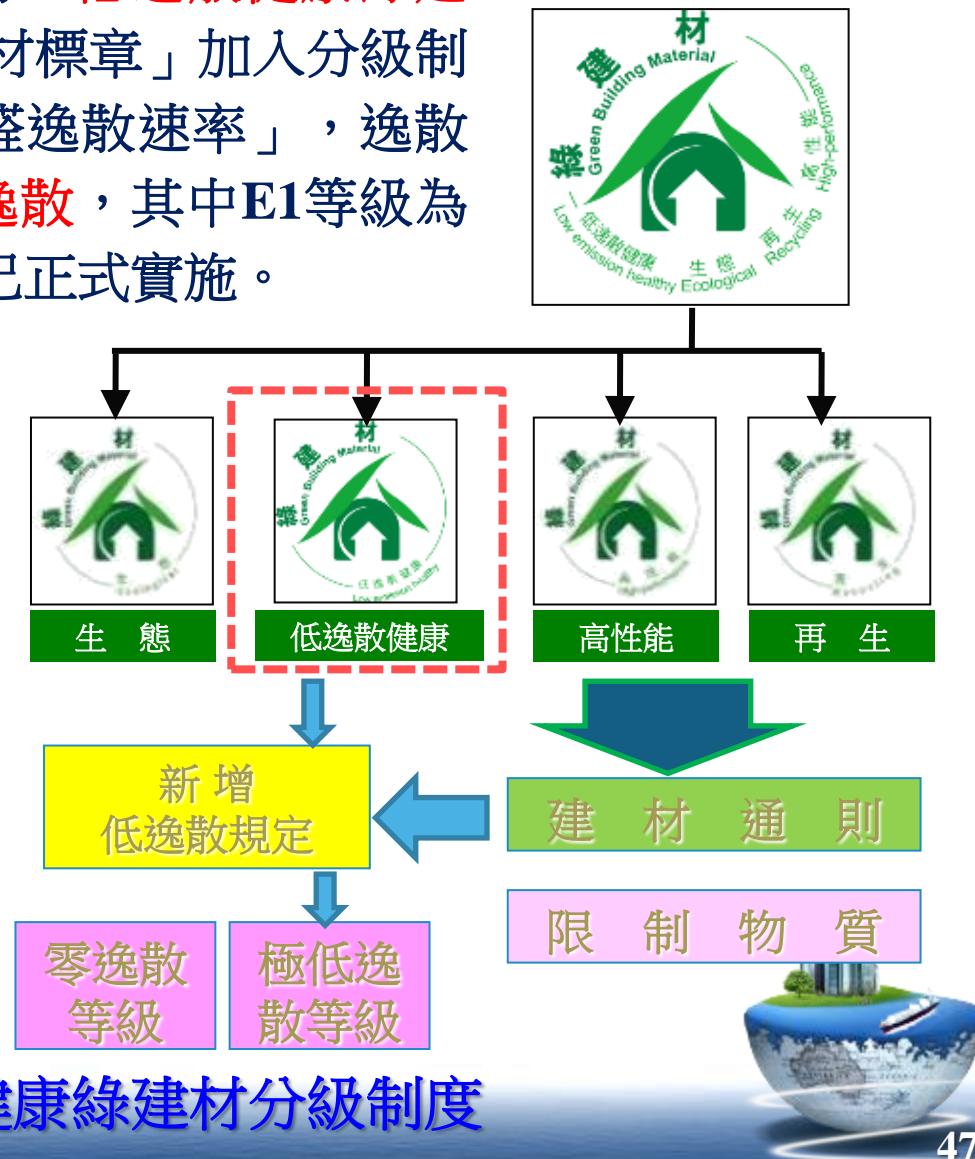
已將原「健康綠建材」名稱修訂為「低逸散健康綠建材」，新制定的「低逸散健康綠建材標章」加入分級制度，依據「TVOC（BTEX）及甲醛逸散速率」，逸散分級分為：E1逸散、E2逸散、E3逸散，其中E1等級為逸散速率最低者，於2012年1月1日正式實施。

**E1:**TVOC-(小於 $0.005\text{mg}/(\text{m}^2 \cdot \text{hr})$ )、  
甲醛-(小於 $0.005\text{mg}/(\text{m}^2 \cdot \text{hr})$ )

**E2:**TVOC-( $0.005\sim0.1\text{mg}/(\text{m}^2 \cdot \text{hr})$ )  
甲醛-( $0.0005\sim0.02\text{mg}/(\text{m}^2 \cdot \text{hr})$ )

**E3:**TVOC-( $0.1\sim0.19\text{mg}/(\text{m}^2 \cdot \text{hr})$ )  
甲醛-( $0.02\sim0.08\text{mg}/(\text{m}^2 \cdot \text{hr})$ )

圖3.7 低逸散健康綠建材分級制度

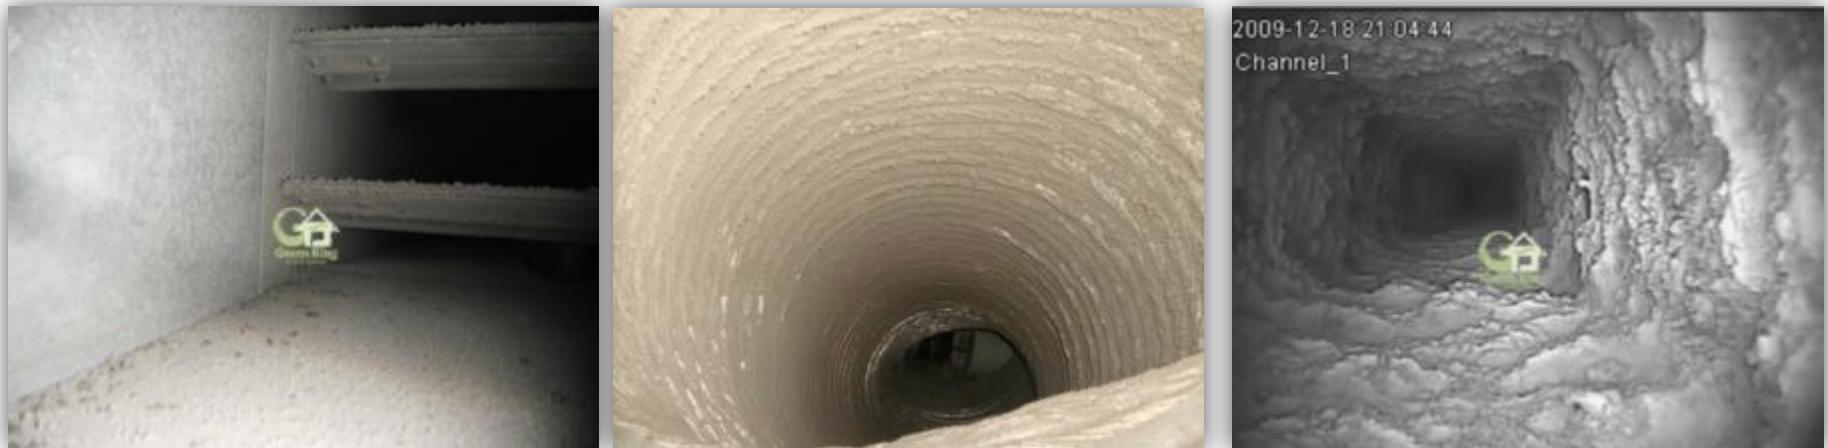
- 風管內部表面的落菌數(Colony forming unit, CFU)經常為太多無法計數(Too numerous to count, TNTC)的情形。
- 風管內部表面的積塵量(the amount of debris)以美國國家風管清潔協會(National Air Duct Cleaners Association, NADCA)真空測試結果，經常有超過美國國家職業安全與健康研究所(National Institute for Occupational Safety and Health, NIOSH 0500)  $0.75\text{mg}/100\text{cm}^2$ 的標準。

圖3.9 空調風管內容易藏污納垢之情形

- ◆ 風管內部潮濕、陰暗且有大量的粉塵沉積(微生物的養份來源)，成為微生物或生物性氣膠(Microorganisms or biological aerosol)最容易滋長的溫床，可謂一棟建築物中最容易藏污納垢的地方(如圖3.9所示)，故應定期進行清潔維護作業(常見的有：刷洗過濾除污技術、風刀除污技術、乾冰除污技術等方式，如圖3.10～圖3.12所示)，方能確保中央空調系統空調箱送出的新鮮或乾淨空氣免於空調風管的直接污染，方能落實免疫建築(IB)或建康建築(HB)的水準。

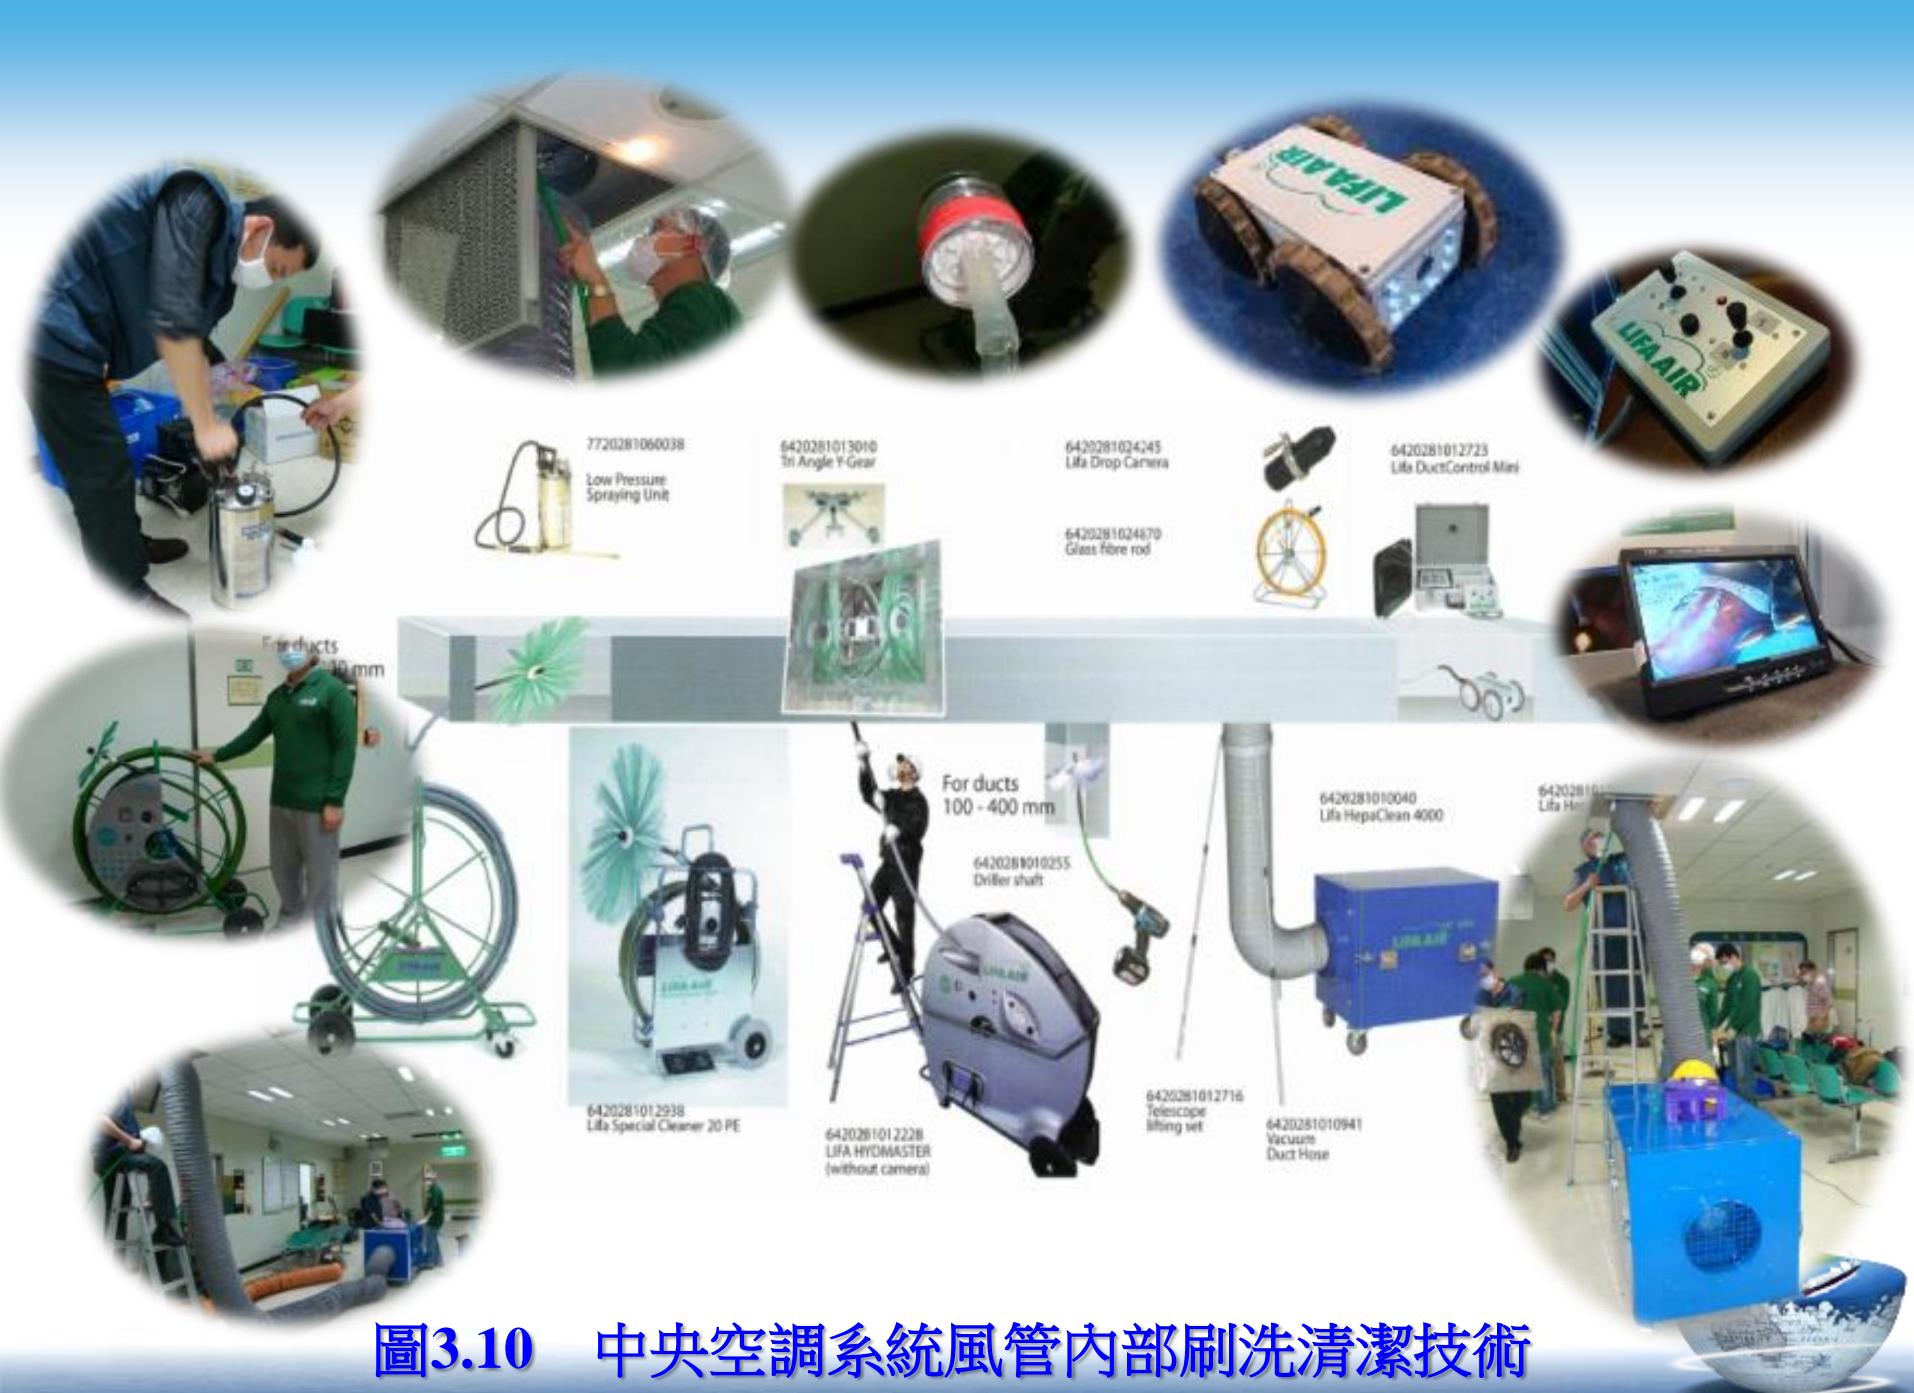
圖3.10 中央空調系統風管內部刷洗清潔技術

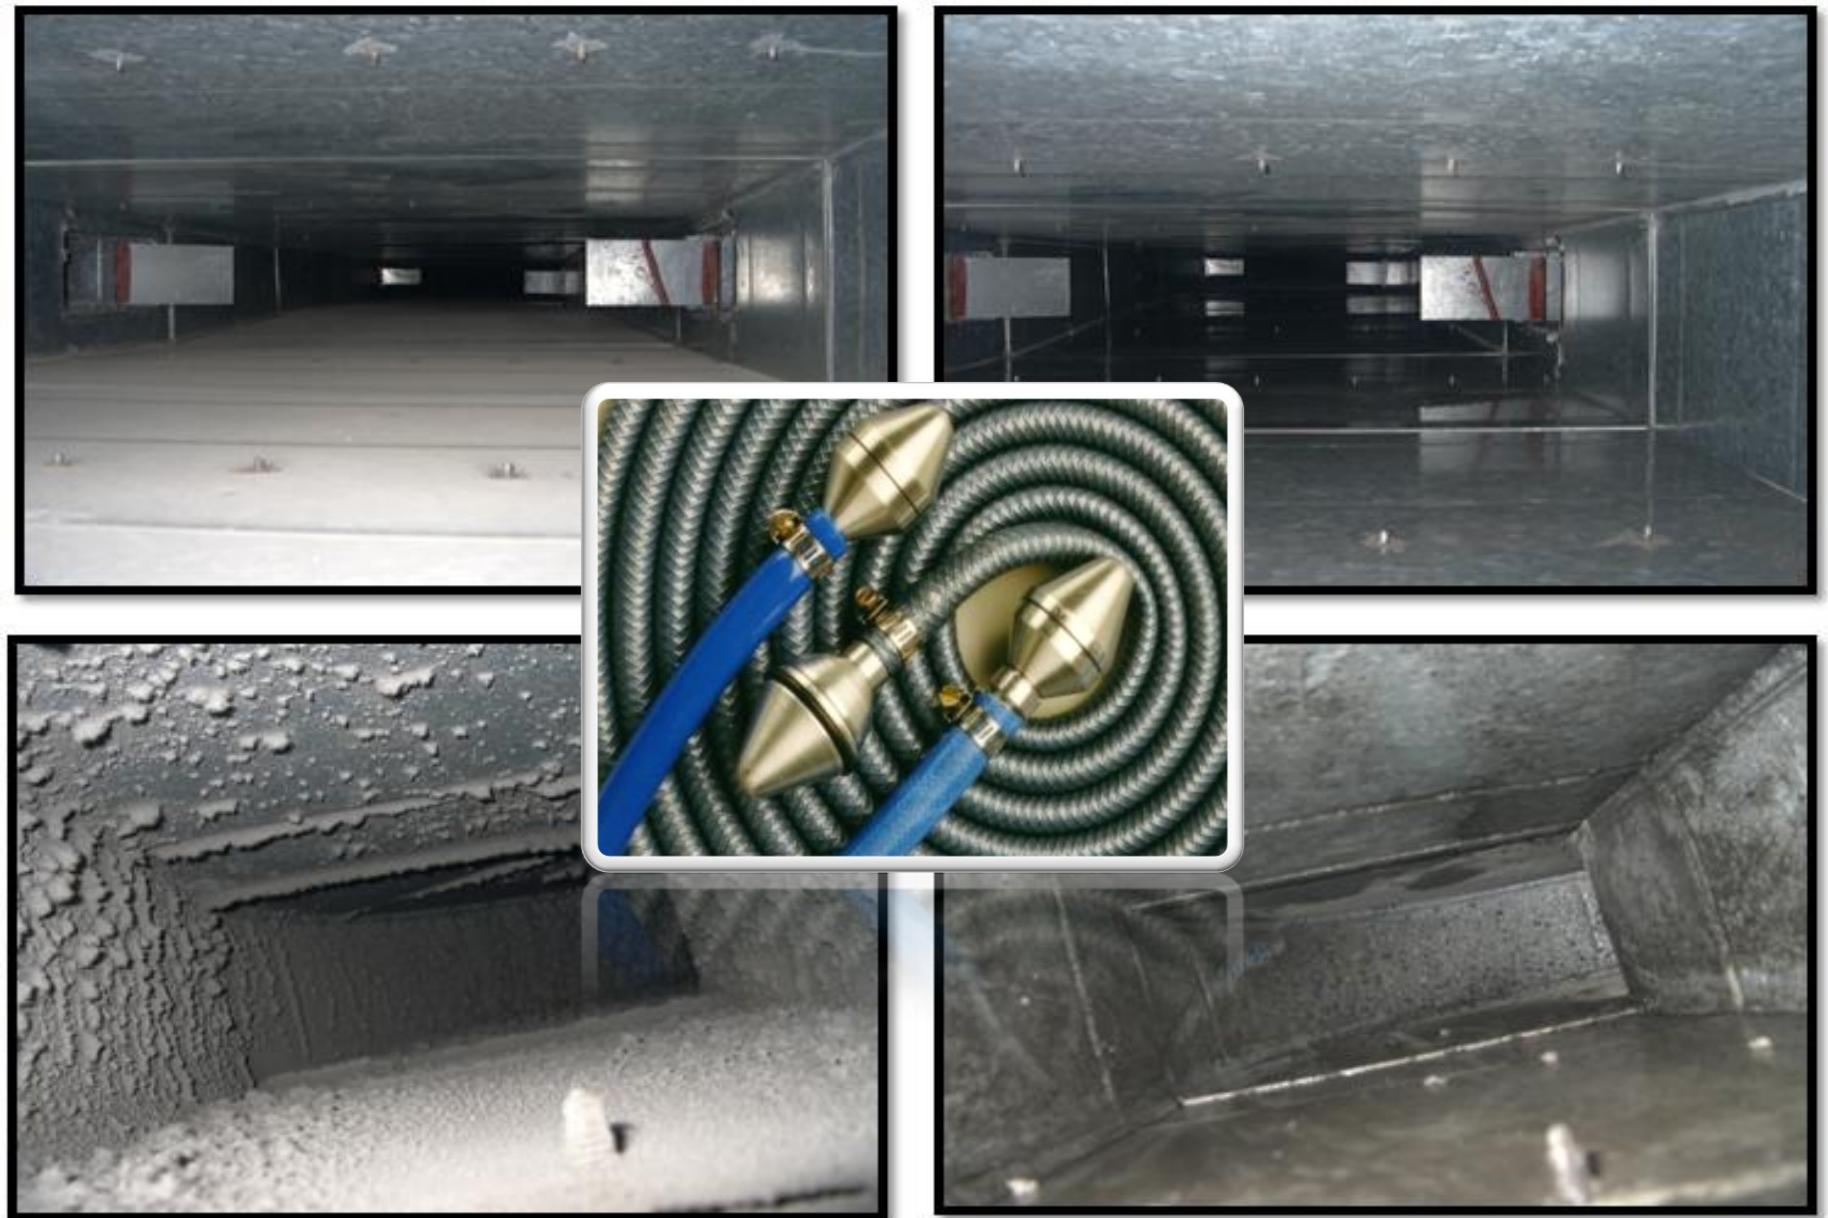
圖3.12 中央空調系統風管內部風刀清潔技術

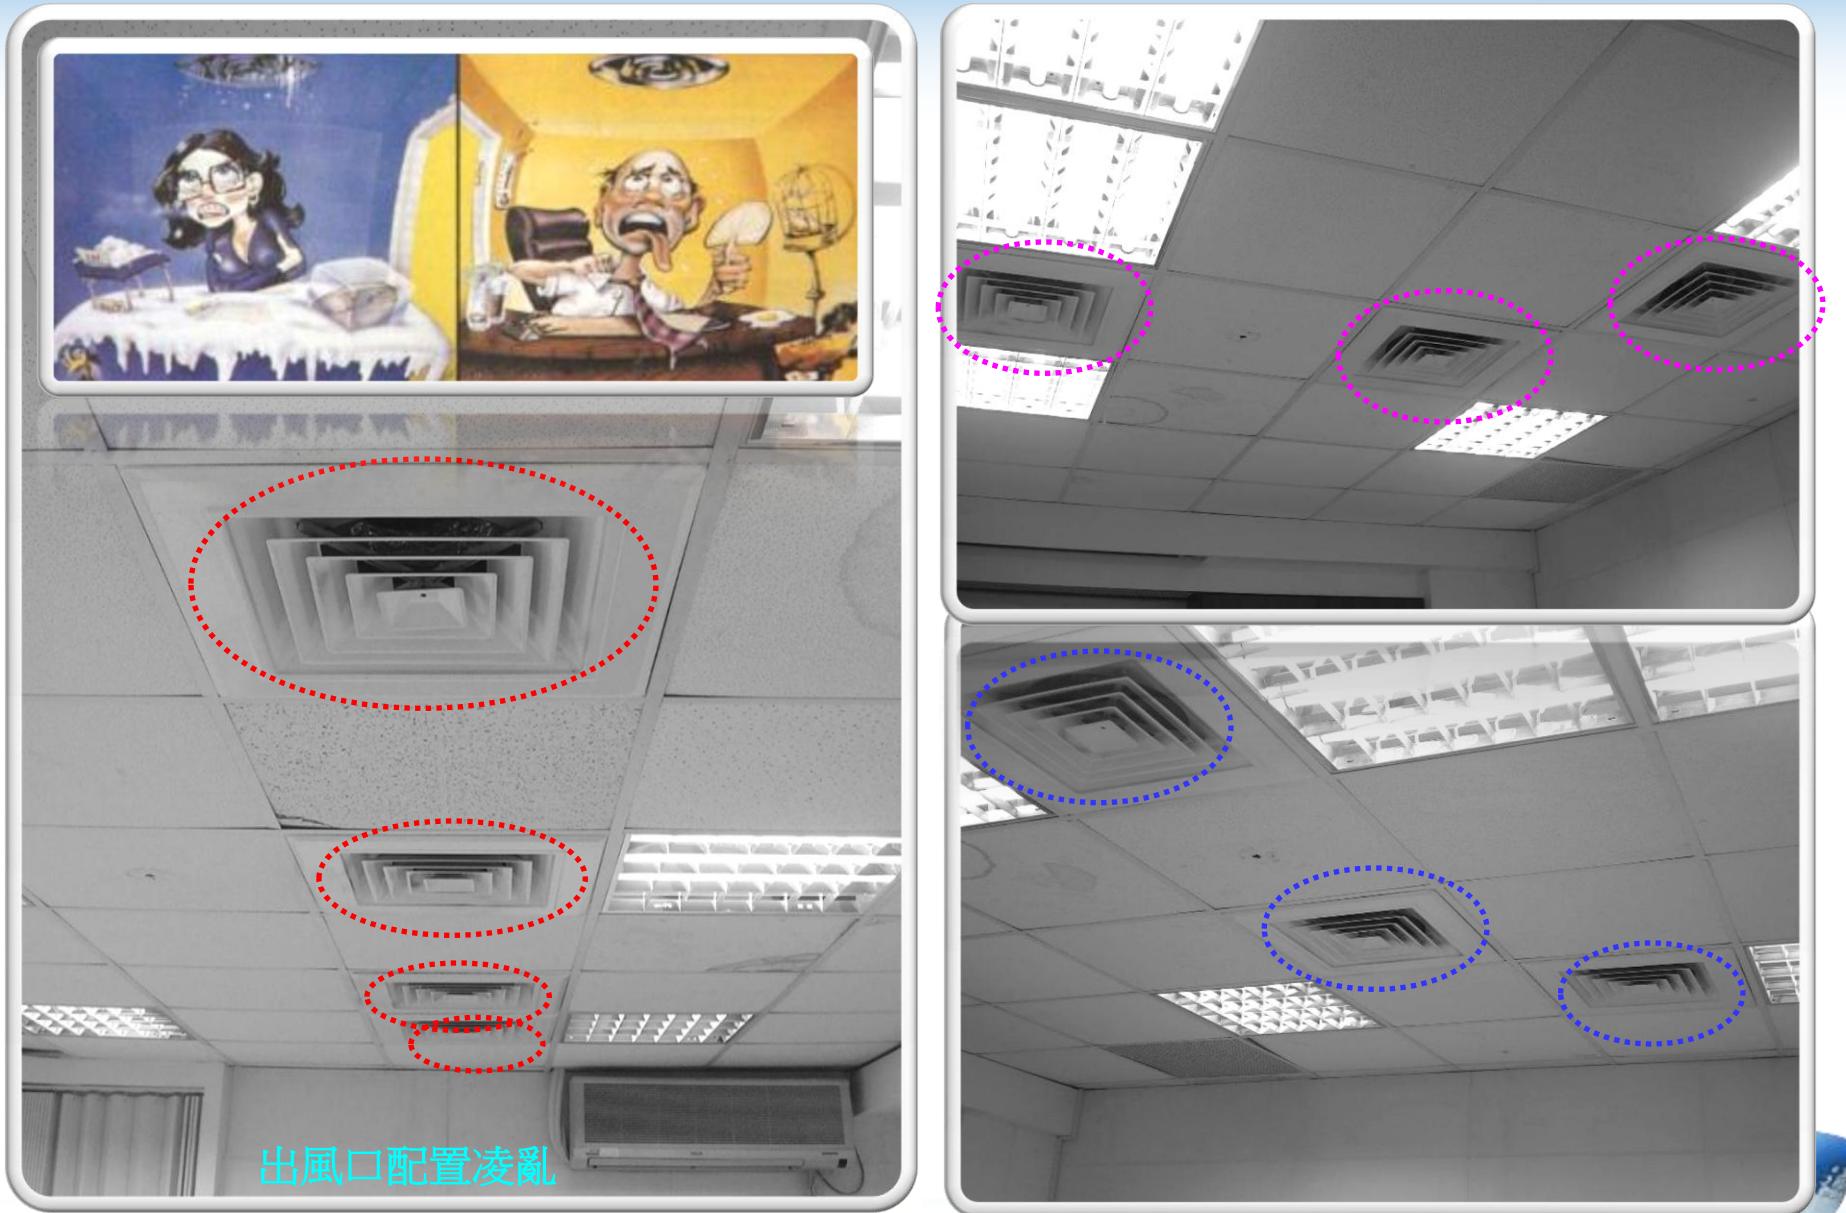
圖3.13 空調出、回風口配置位置與數量凌亂之情形

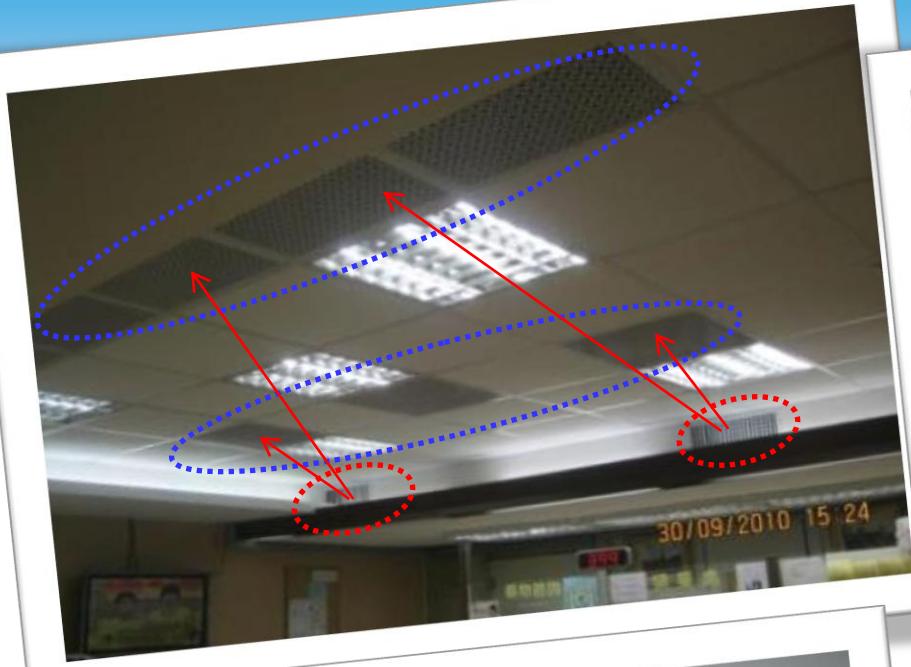
圖3.14 空調出、回風口過於靠近形成空氣短流浪費與空氣齡不足等問題

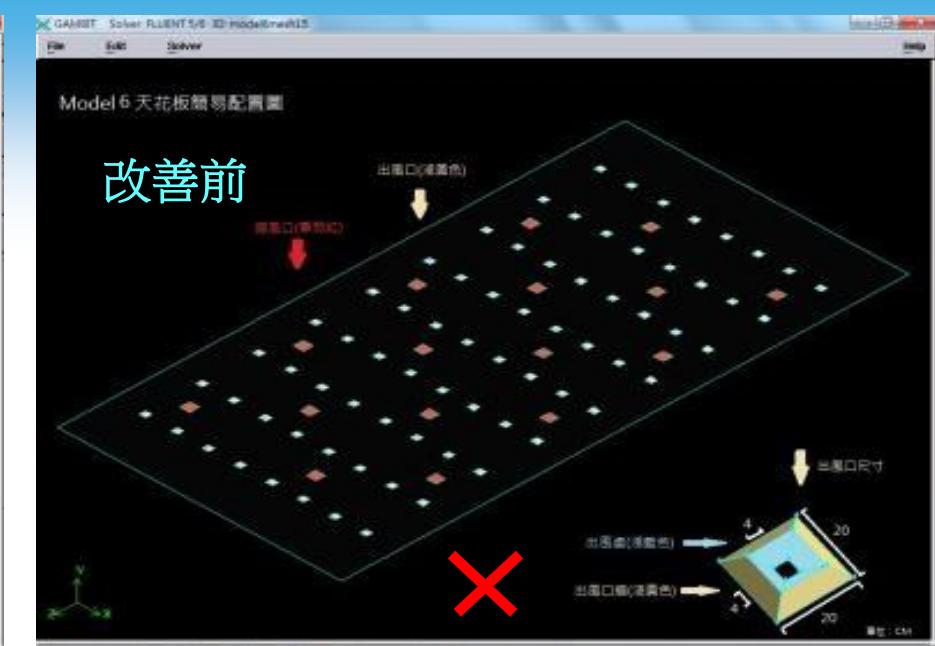
圖3.15 較佳的空調出、回風口配置型態方能獲得足量且乾淨的空氣

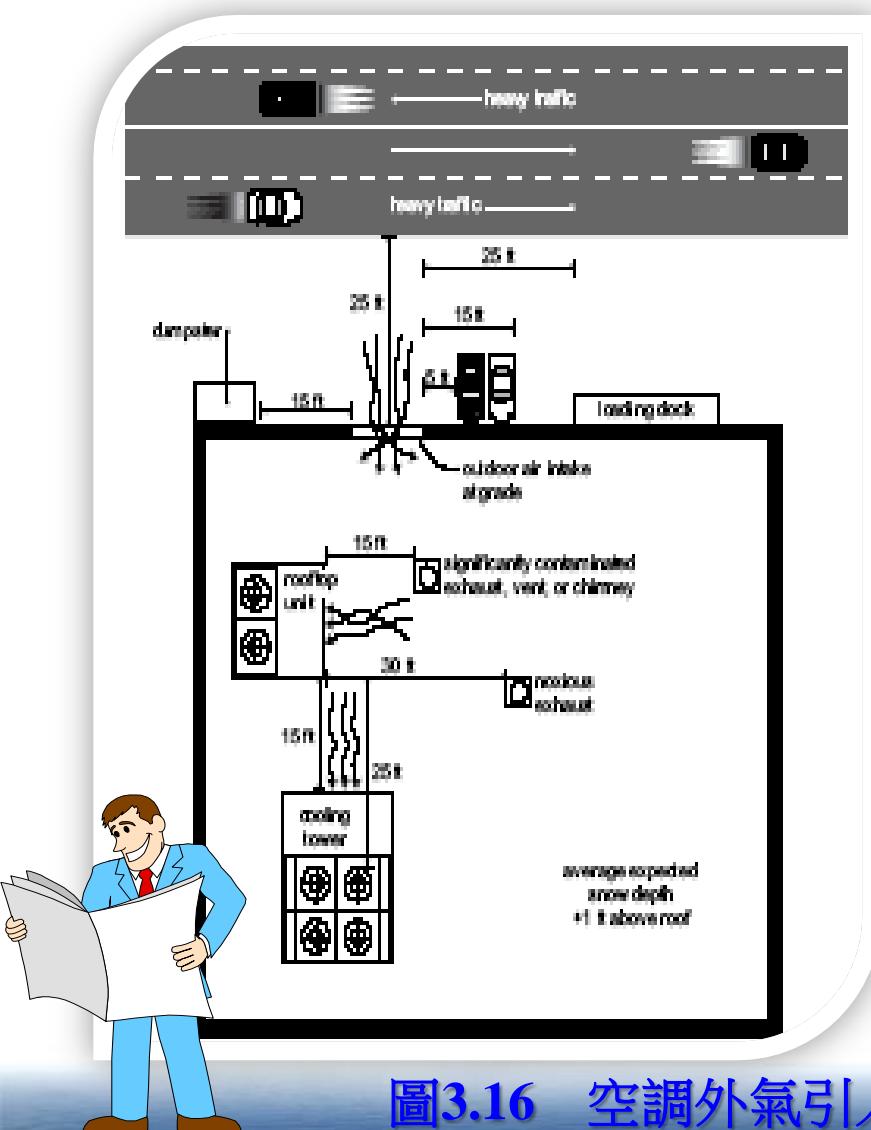
項目	最小距離,ft(m)
需注意的污染排氣	15(5)
有毒的或危險排氣	30(10)
排氣口，煙囪，燃燒及設備的煙道	15(5)
車庫進口，汽車裝貨區，免下車排隊區	15(5)
卡車裝貨區或平台，巴士停車/閒置區	25(7.5)
馬路，街道或停車場	5(1.5)
高流量幹線道路	25(7.5)
屋頂，基地層或其他比進氣低之區域	1(0.3)
垃圾儲存/回收區，垃圾裝卸車	15(5)
冷卻水塔進氣或水池	15(5)
冷卻水塔排氣	25(7.5)

圖3.16 空調外氣引入口位置降低污染之基本規定

- ◆ 根據美國冷凍空調協會(American Society of Heating, Refrigerating and Air-Conditioning Engineers, ASHRAE)的建議，不受污染的新鮮外氣引入口最小距離，如圖3.16所示。

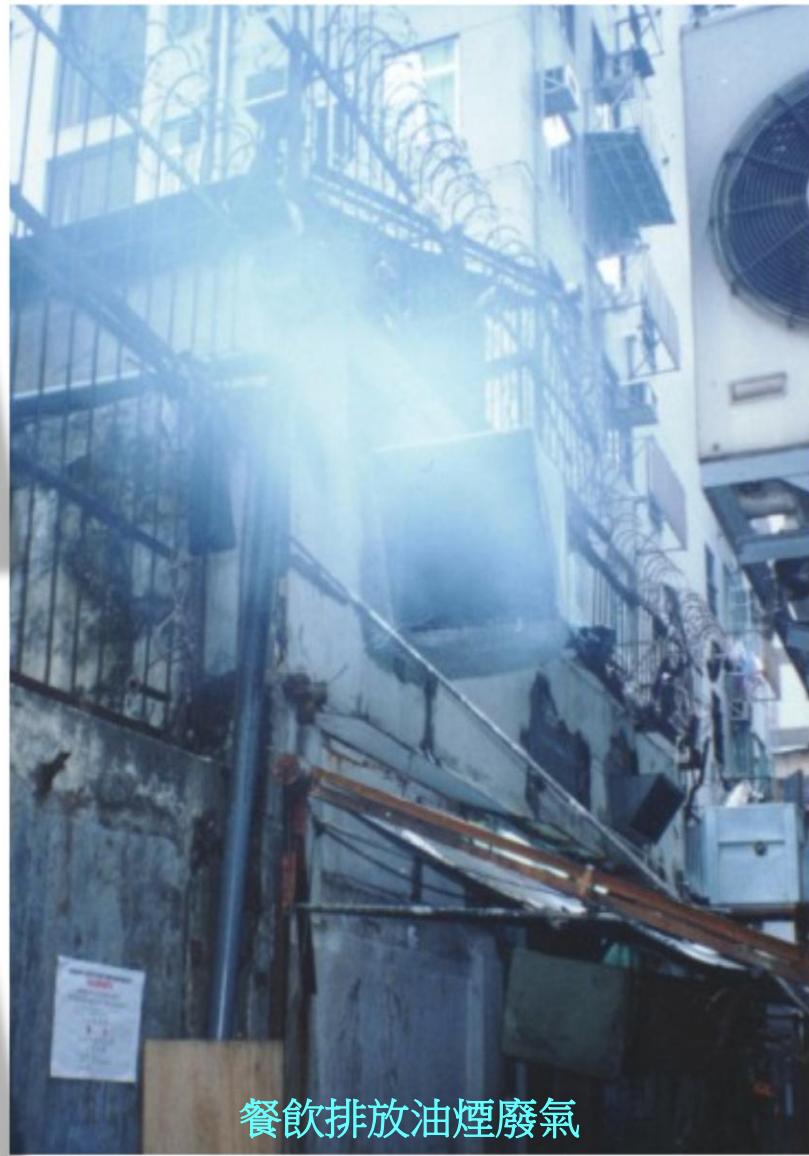
餐飲排放油煙廢氣

圖3.20 外氣引入口周邊潛在的室外污染源(續)

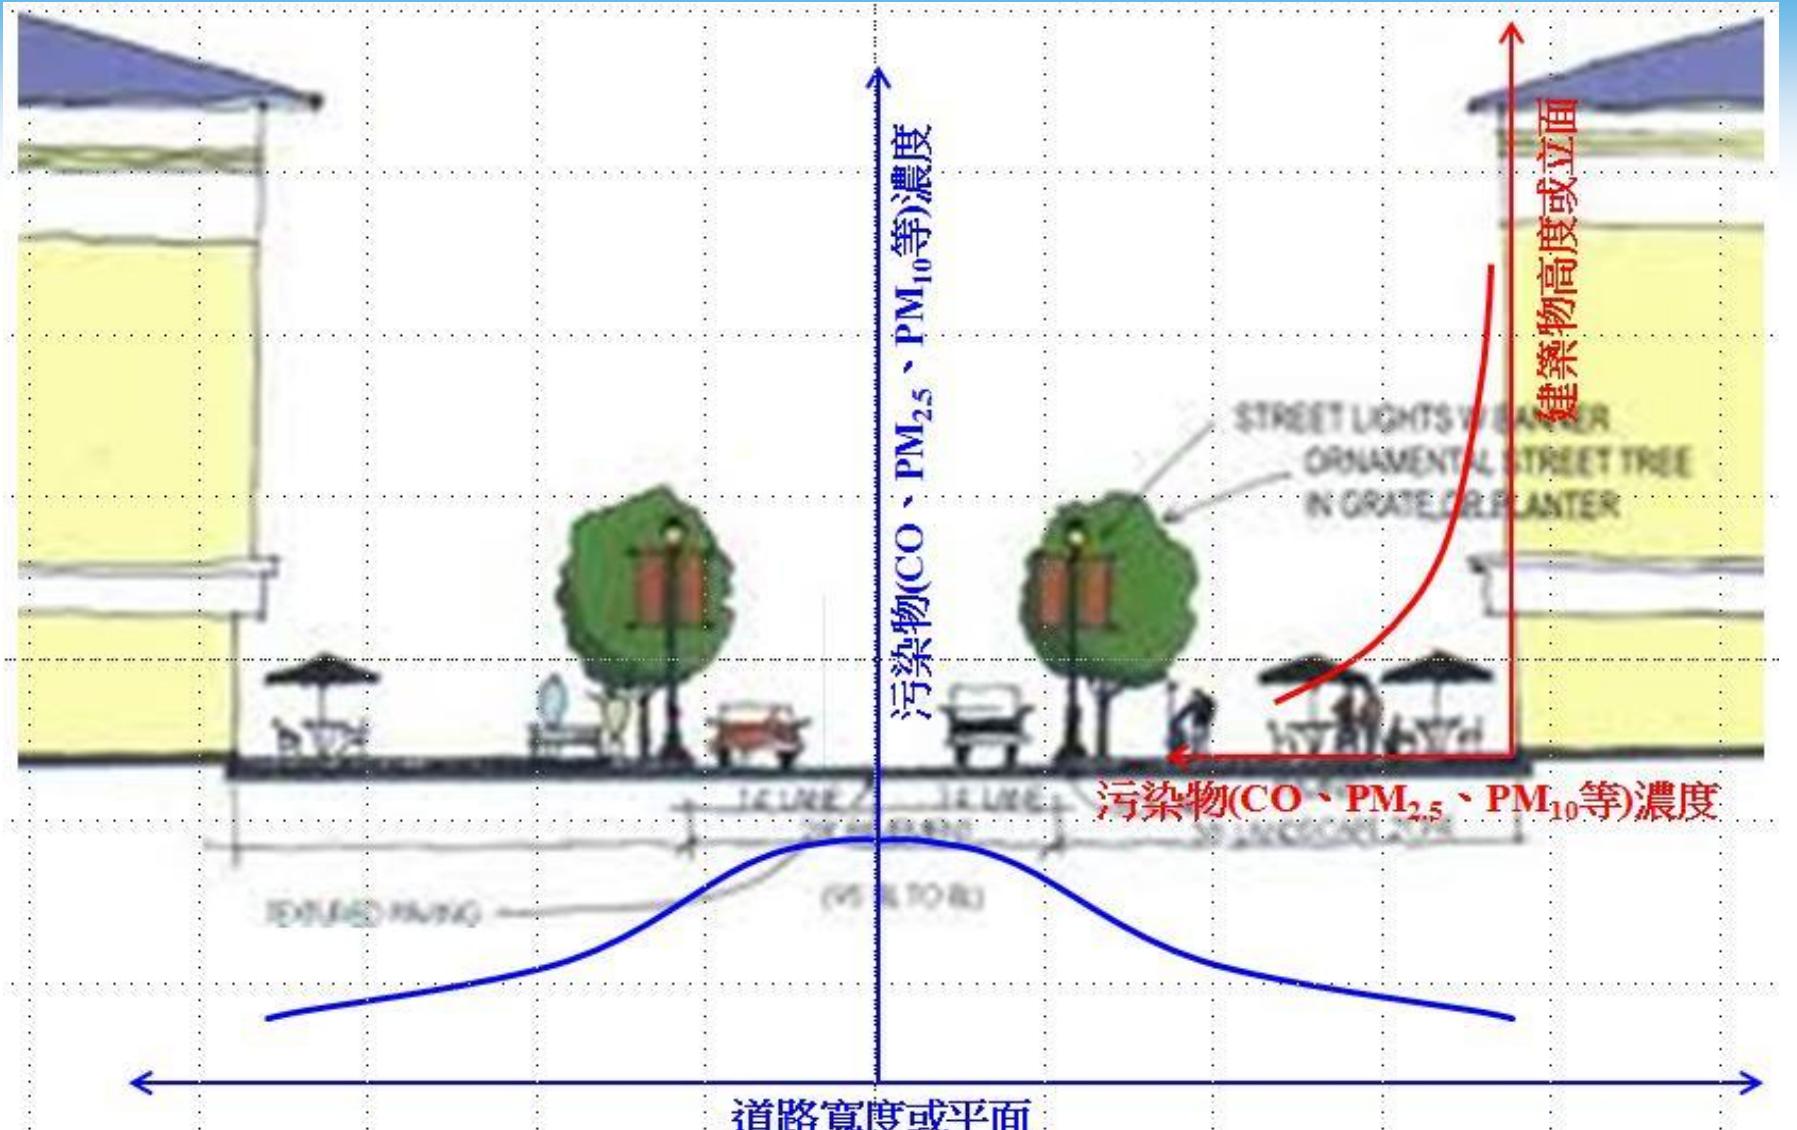
街道粒狀與氣狀污染物分佈示意圖

圖3.21 道路污染物空間分布示意图

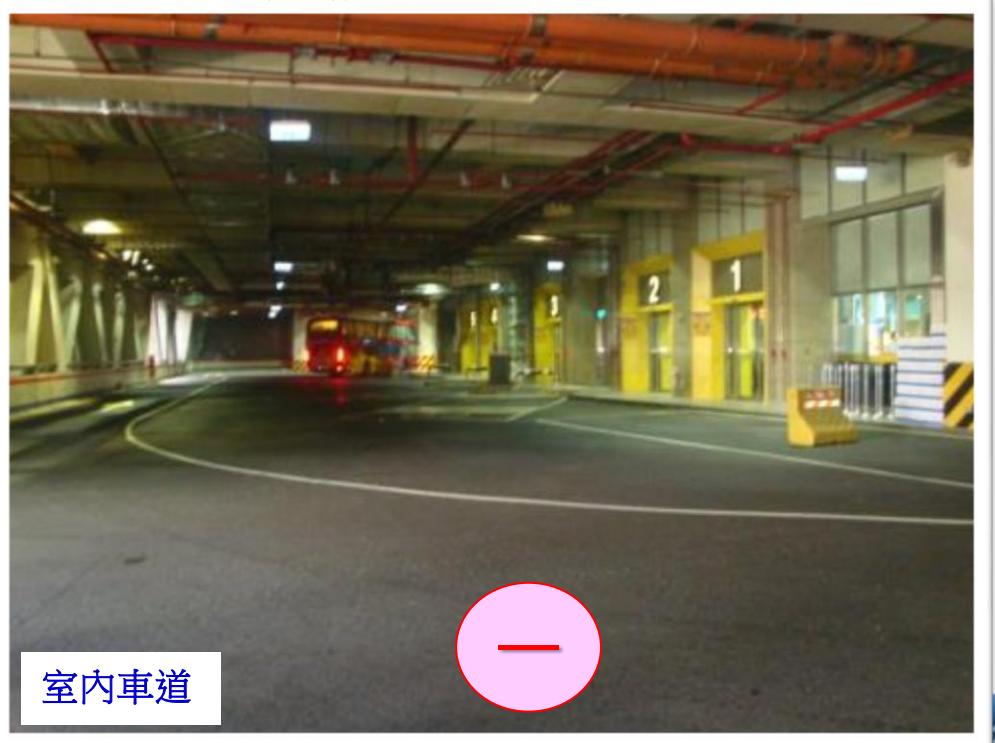
廁所、吸煙室、廚房、醫院隔離病房、交通運輸車道等室內空間應採負壓設計的概念

圖3.23 旅客轉運站候車室與車道之正負壓關係

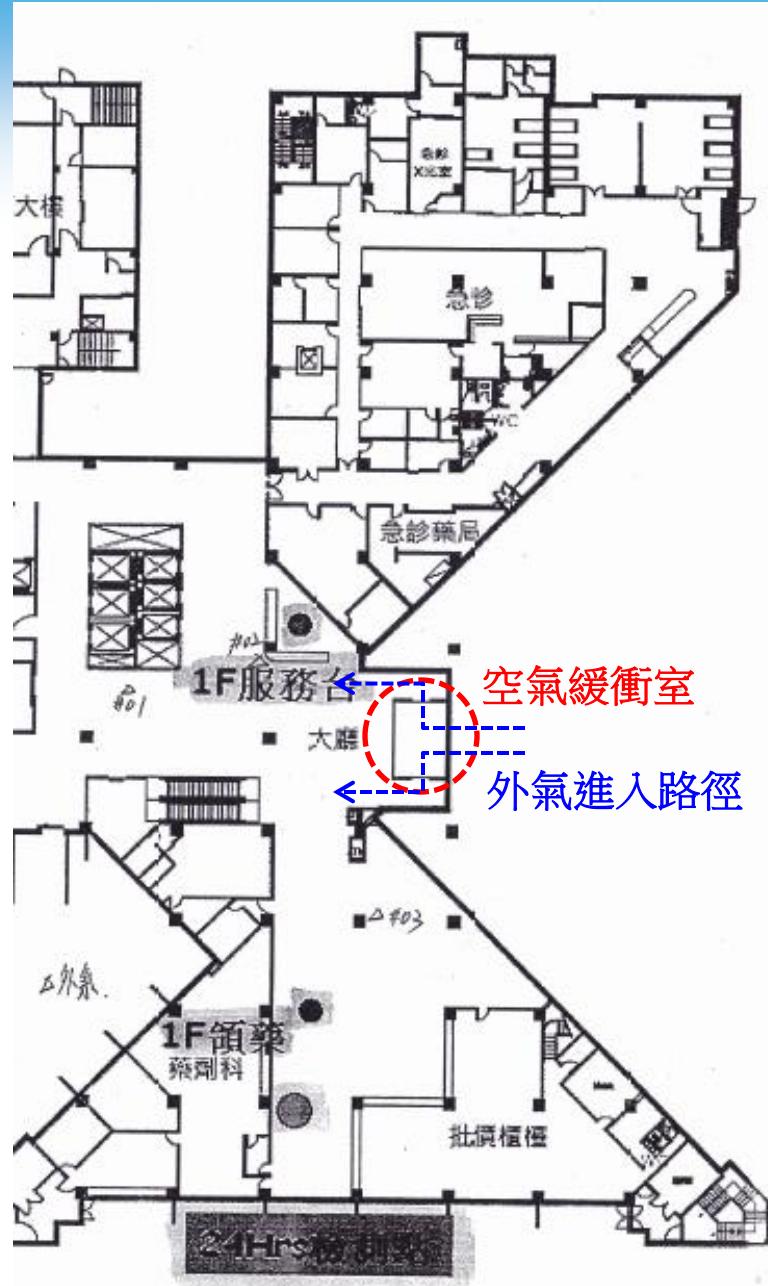
圖3.24 空氣緩衝室之設置以降低外氣之干擾

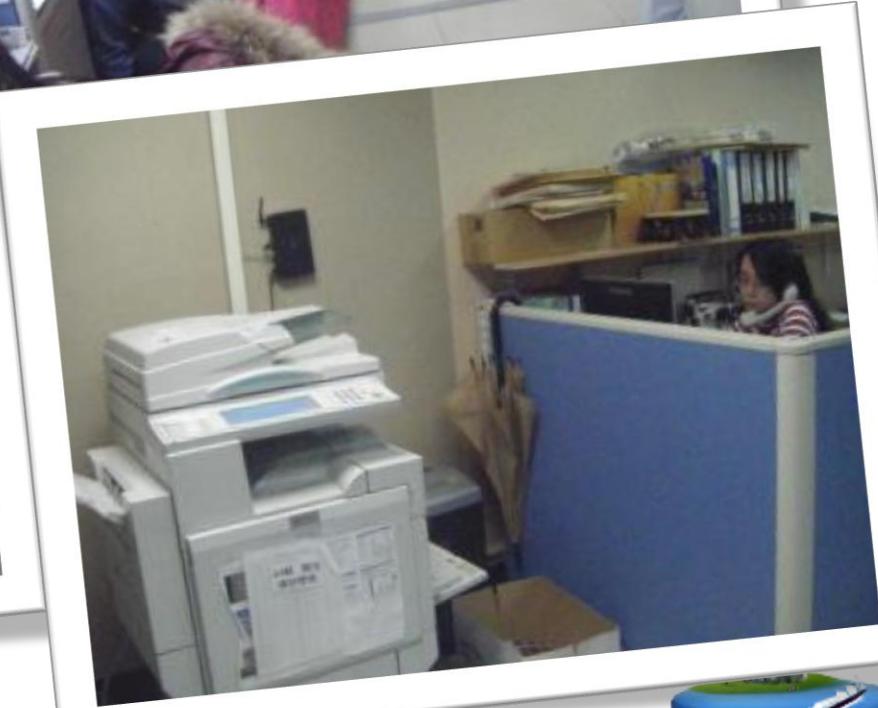
圖3.26 影印機緊臨員工座位區

- 臭氧排放參考係數：
  - (1)空氣清淨機 84~1,212 μg/min
  - (2)影印機 15~45(2~158) μg/copy
- 戶外空氣品質標準值0.12ppm(小時平均值)、0.06ppm(8小時平均值)。影印間曾測到 0.30ppm。
- 在密閉空間開啟這類臭氧機10分鐘後，可能會有1~5 ppm以上(視空間大小)。
- 不建議於有人在的時候使用臭氧機。

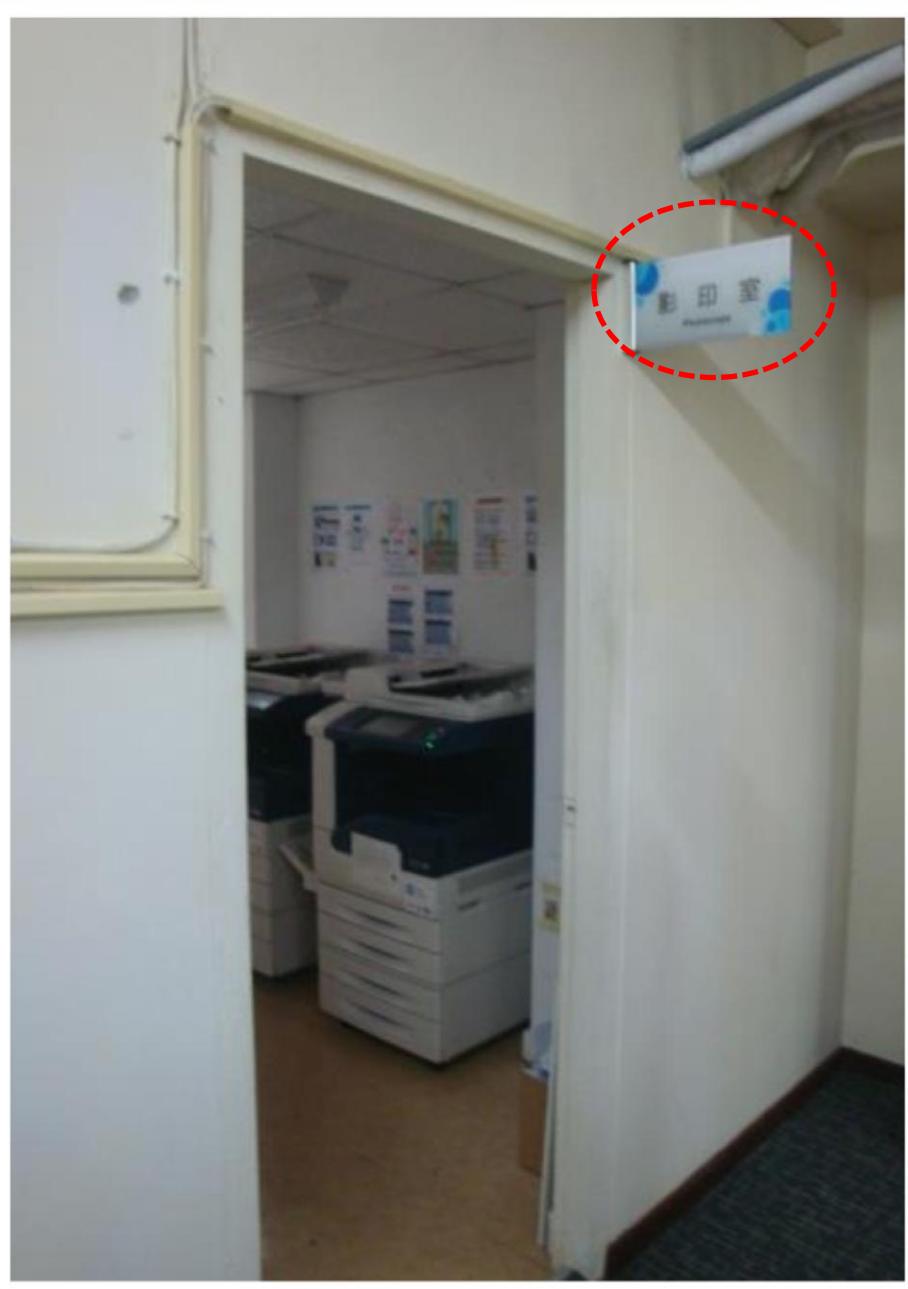
圖3.27 影印機獨立設置或採負壓排氣措施

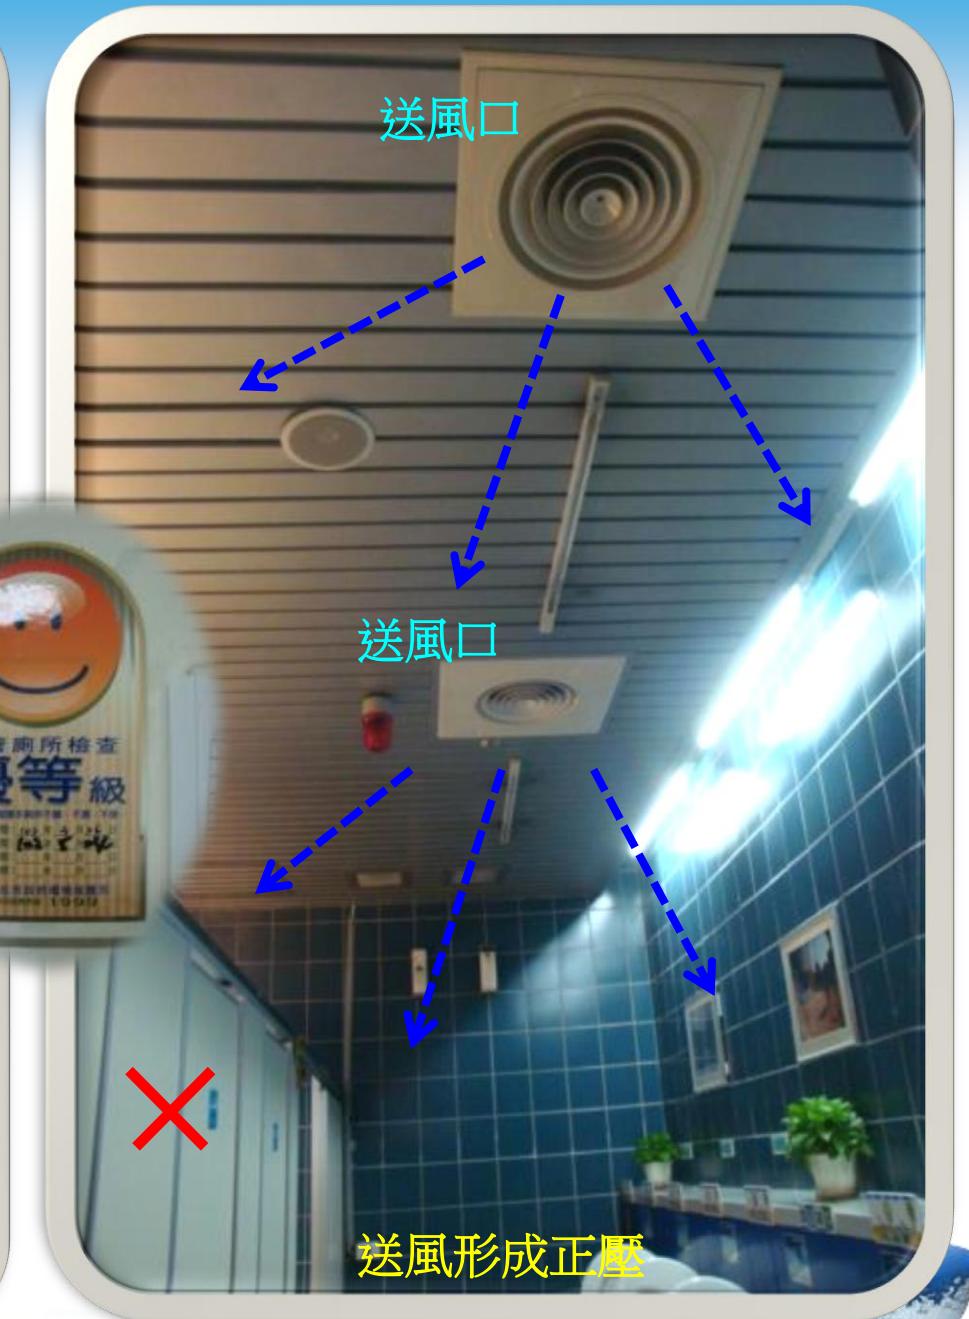
圖3.28 廁所空間應處於負壓狀態
