桃園市政府環境保護局

室內空氣品質管理法宣導說明會
(證卷公司營業場所及會議廳)

室內常見污染問題
及建議之改善方法

明志科大環境與安全衛生工程系
洪明瑞博士 / May 16, 2016

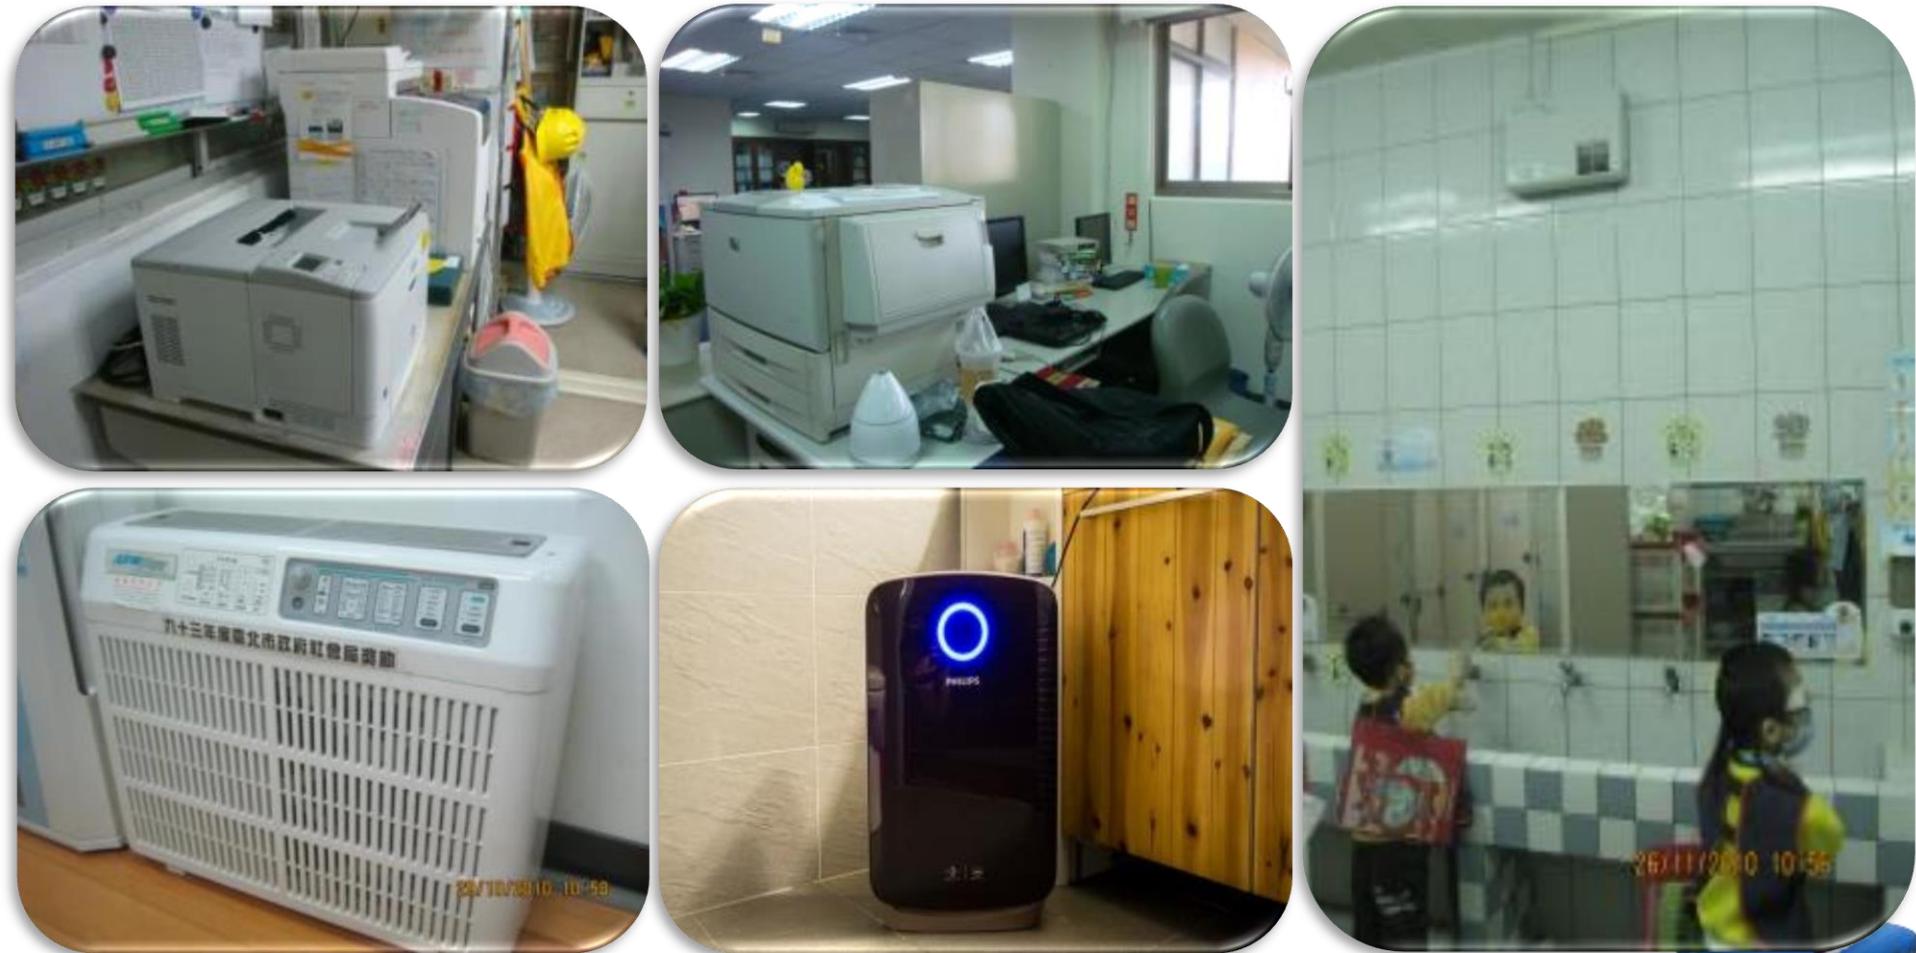
主要原因：(1)影印機或雷射印表機等事務性機具的不當使用；(2)臭氧空氣清淨機的使用；(3)靜電、負離子或紫外光燈空氣清淨機的不當使用；以及(4)來自室外的干擾。

圖2.7 影印機或臭氧機等事務性機具之不當使用(以幼兒園為例)

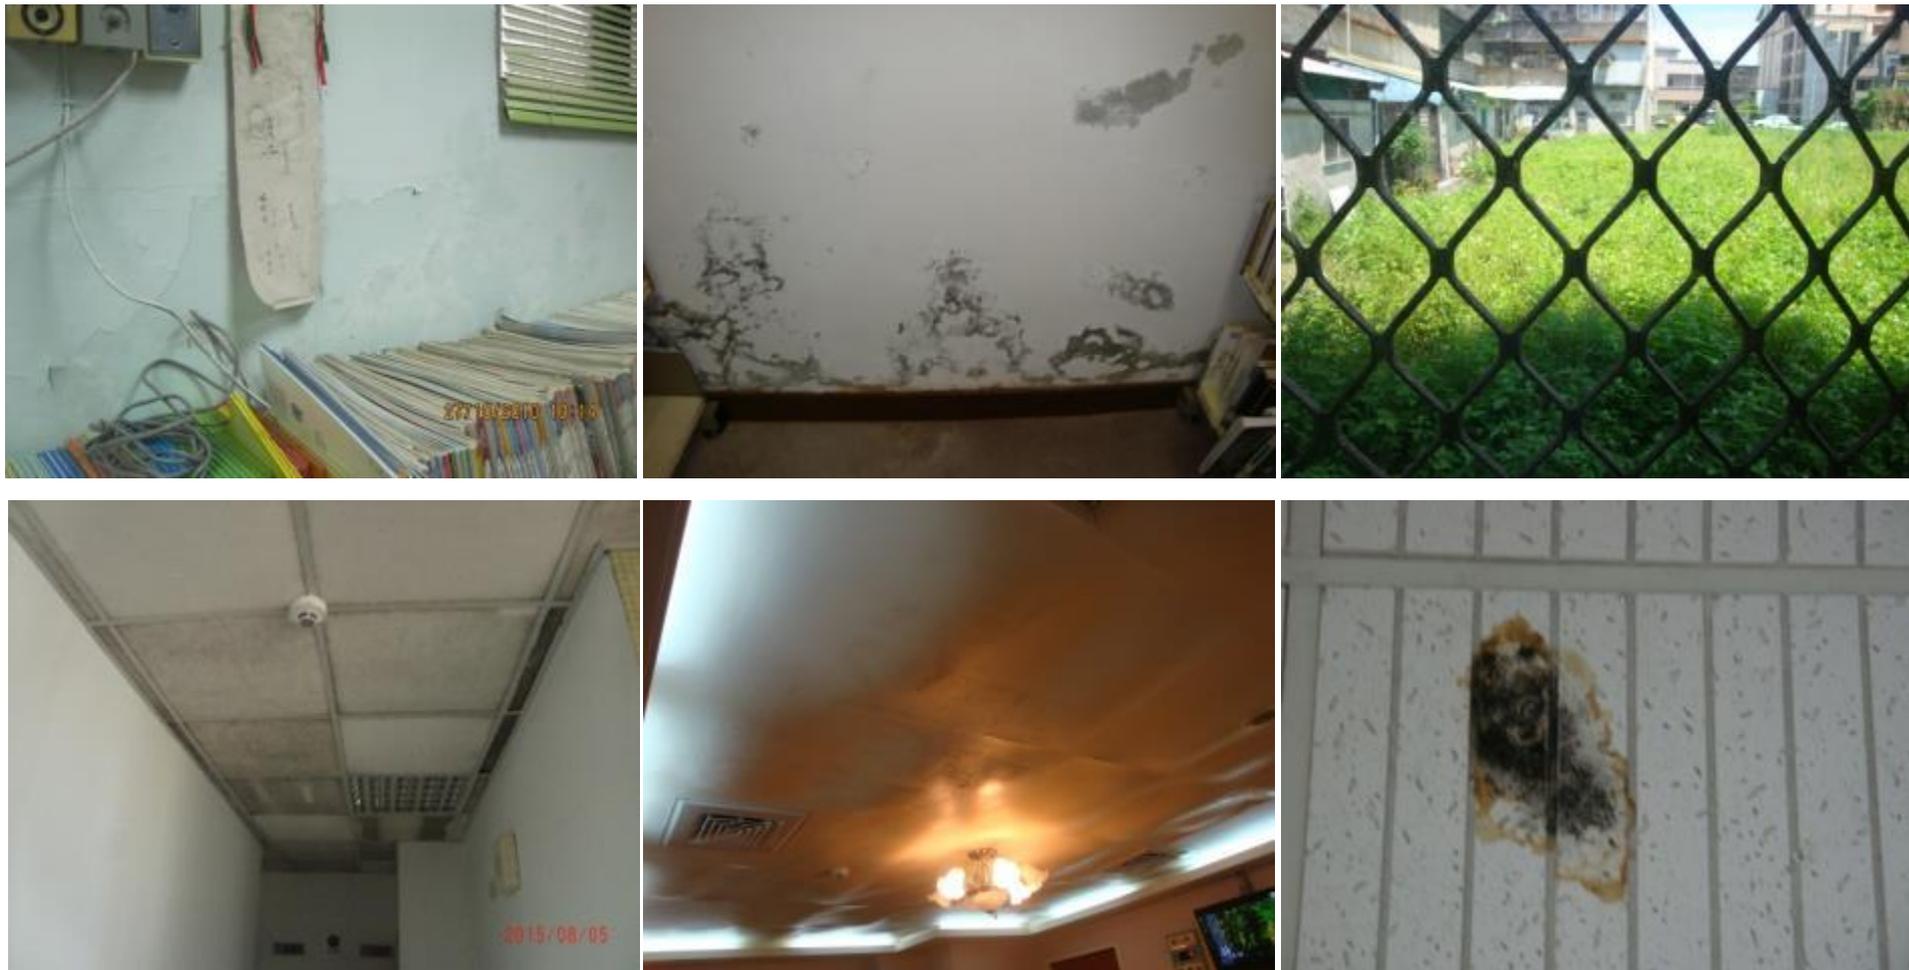
主要原因：(1)牆壁、屋頂、窗台或梯腳板漏水；(2)矽酸鈣天花板內部管線或FCU漏水造成天花板鼓脹與菌斑叢生；以及(3)來自室外(如：花園等)的干擾。

圖2.8 室內潮濕與漏水現象(以幼兒園為例)

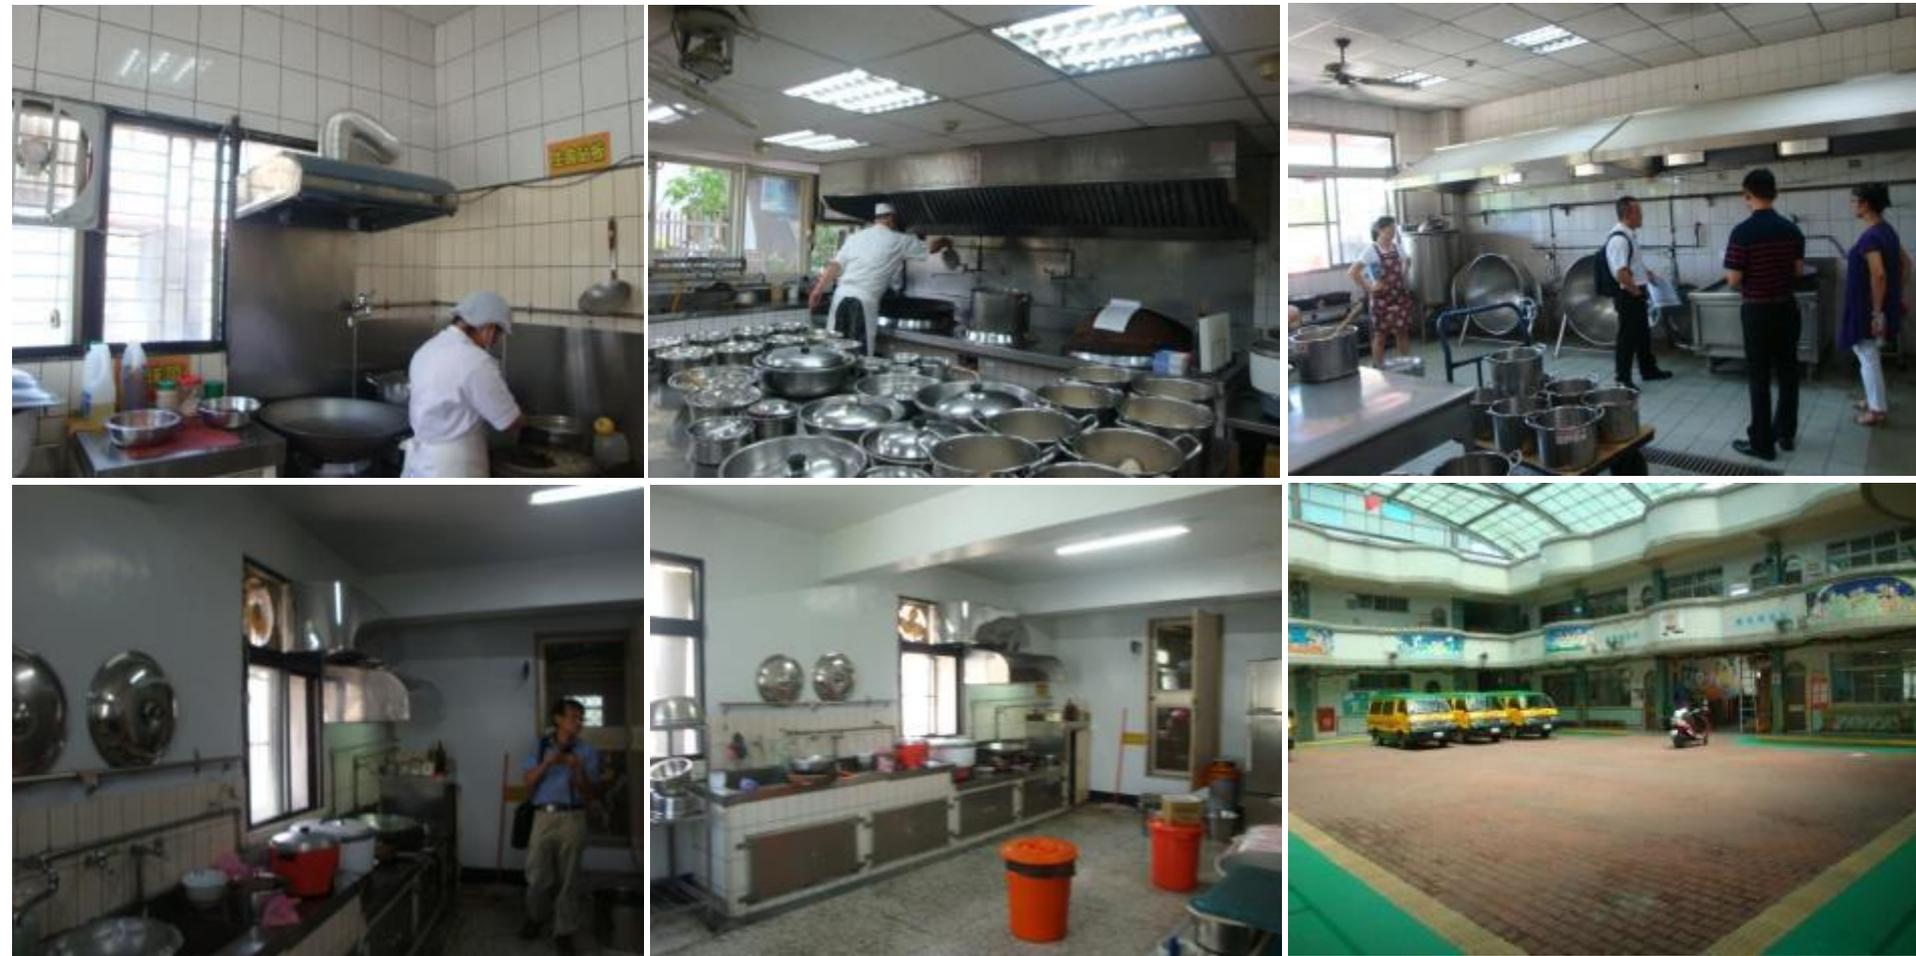
主要原因：(1)室內燃燒行為(如：烹飪、取暖、燒香、點蠟燭等)；(2)抽煙及二手煙；(3)建材破碎或裁切等裝修過程；(4)地下室停車場廢氣；以及(5)來自室外(如：大馬路、鐵路旁或營建工地等)的干擾。

圖2.9 室內燃燒或車輛廢氣(以幼兒園為例)

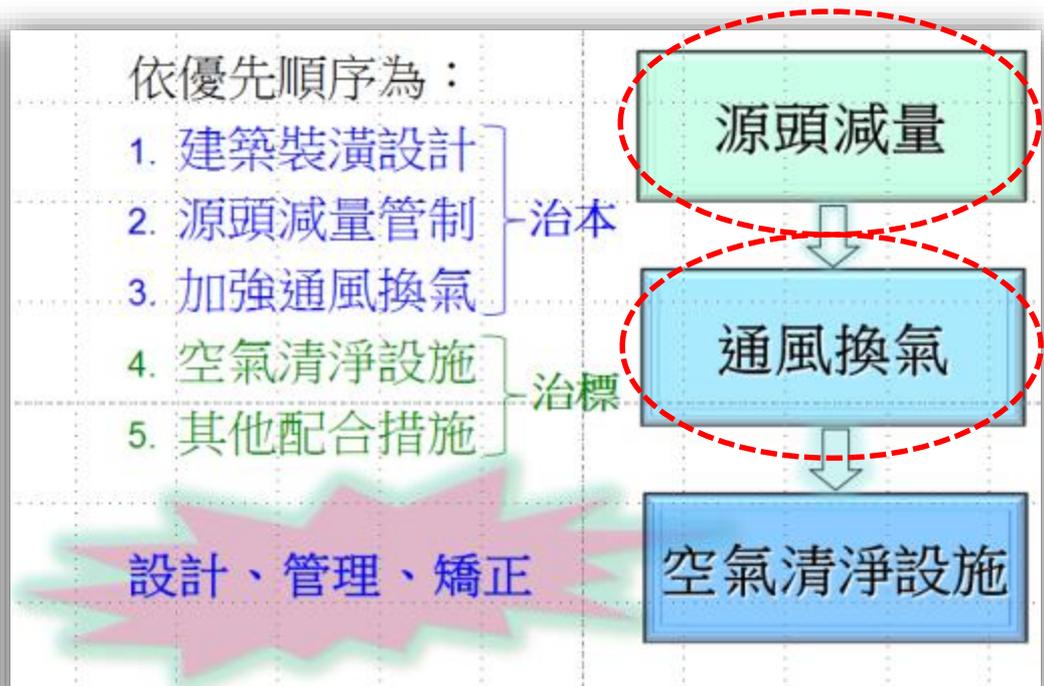
- 免疫建築(IB)或健康建築(HB)的四大要素：源頭減量(控制源頭)→通風換氣(整體強化或改善措施)→空氣淨化設備(局部強化或改善措施)→植物淨化(局部強化或改善措施) → 良好的日常自主維護管理計畫

圖3.1 室內空氣品質治理上的優先順序

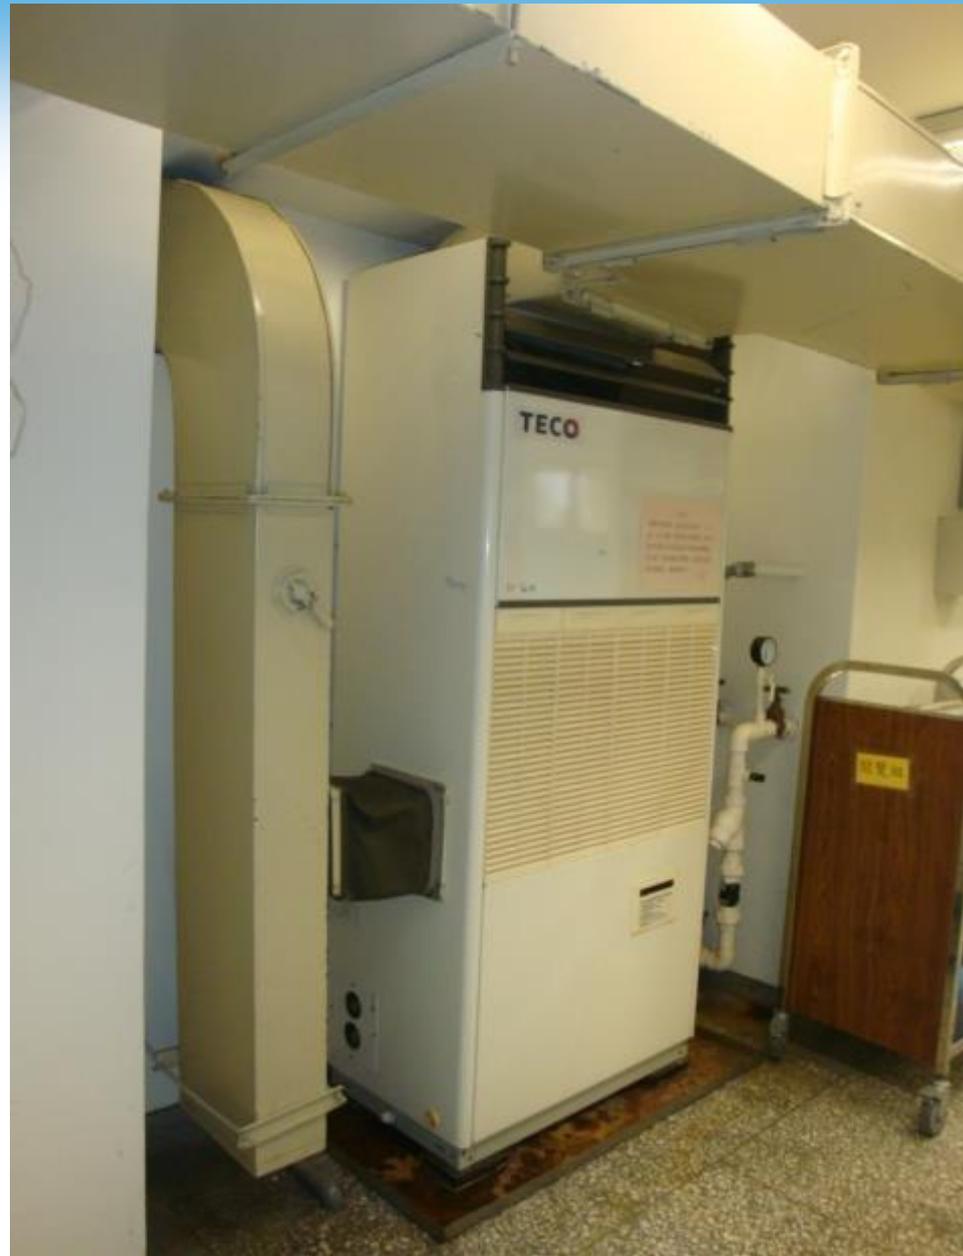
- 簡易且節省經費的改善方式：於牆面開口或窗戶上裝設靜音型的風扇設施以適量引入外氣，或引入外氣進入落地型空調箱等作法。
- 節能減碳之改善方式：在既有空調系統前端加設「預冷空調箱(PAH)」、「全熱交換系統(HRV)」或「HRV+PAH系統」等方式以引入新鮮外氣來進行改善。
- 正統之改善方式：若預算與經費允許時，重新改設置全氣式中央空調系統(AHU)的方式，方是解決無外氣的最好與最可行途徑。

圖3.2 引入外氣直接進入落地型空調箱之改善案例

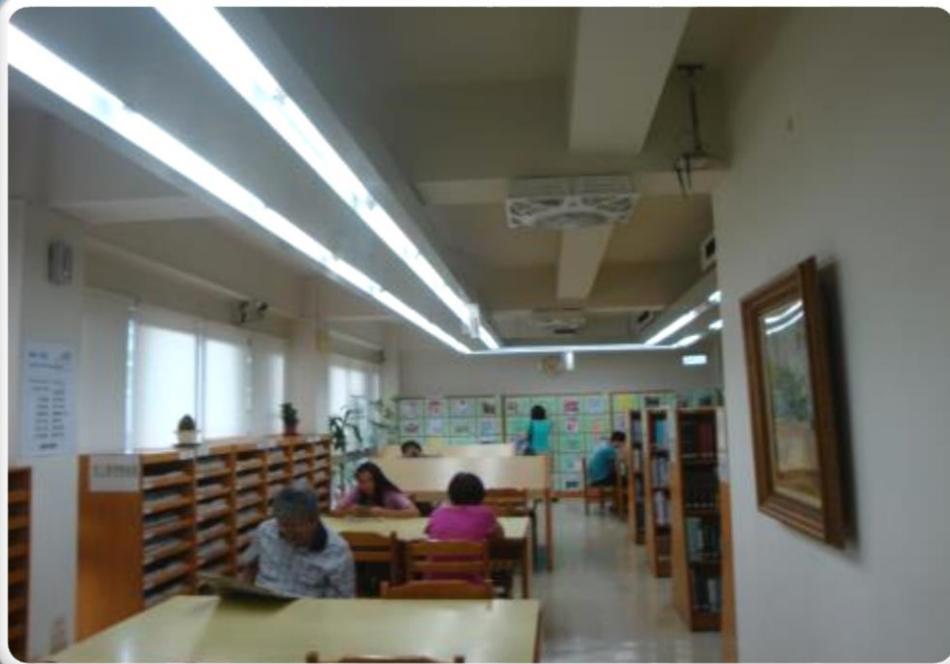
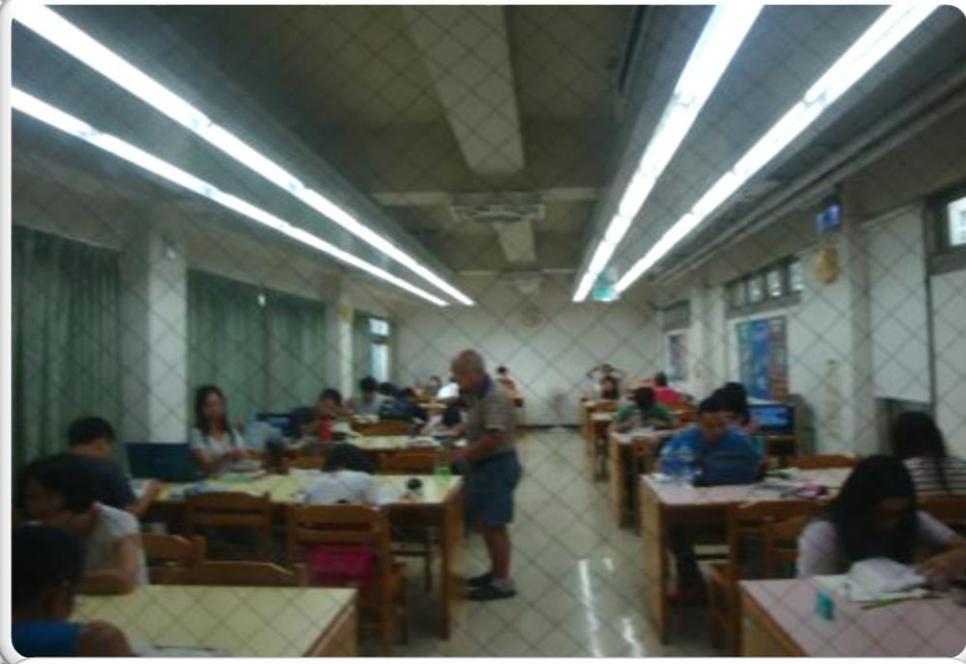
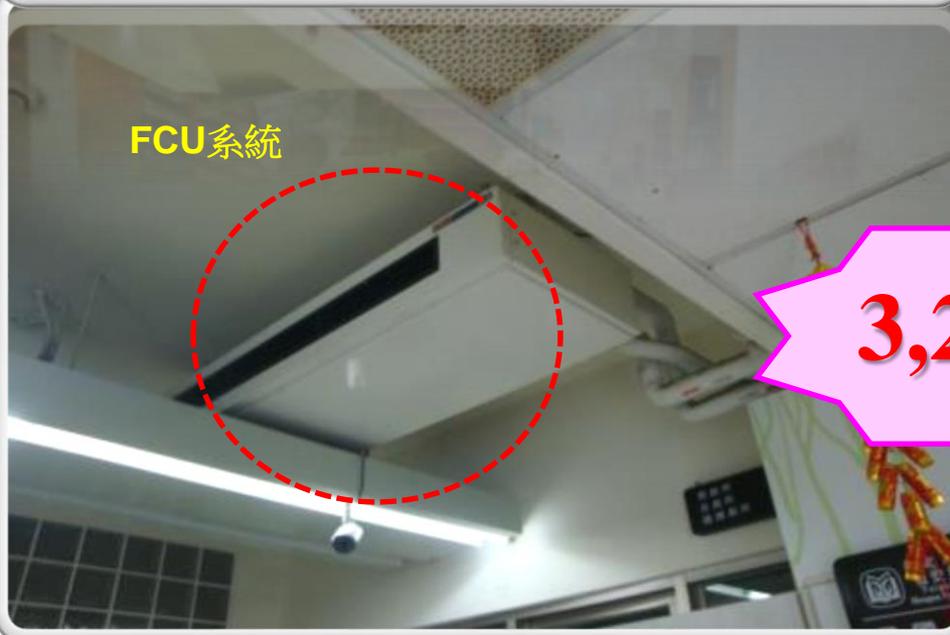
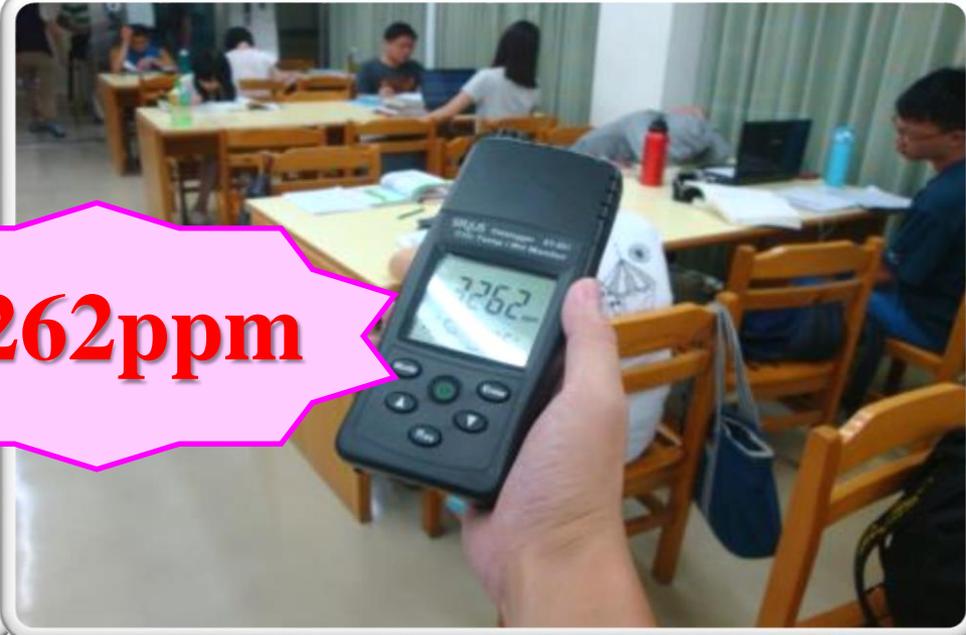
3,262ppm

圖3.3 僅採FCU內循環空調系統之民眾閱覽室

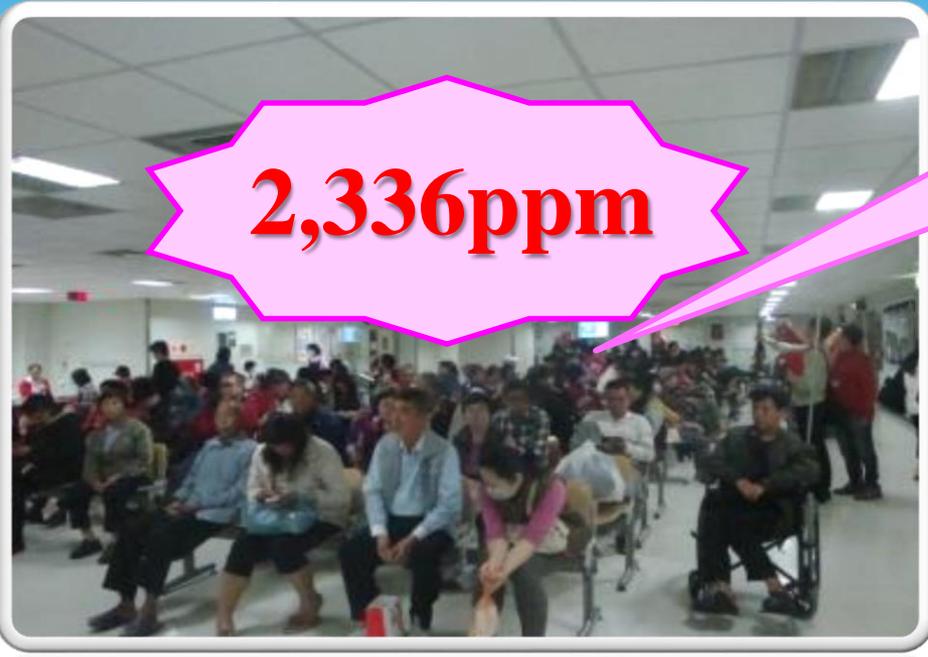
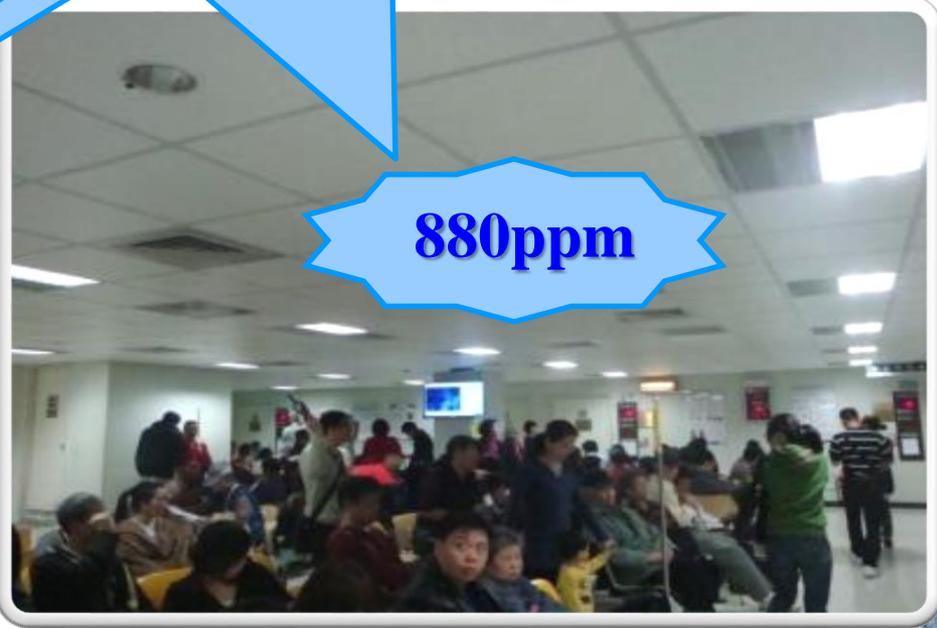
某醫院大樓一樓心臟內科門診民眾等候區採FCU空調系統，未改善前之CO₂濃度高達2336ppm(約125人)。

於該醫院大樓一樓外牆直接增設外氣引入口並經預冷空調箱後送進天花板內之FCU空調系統進行改善，改善後之CO₂濃度已降至650ppm高~880ppm左右(約100~120人)。

圖3.4 某醫院大樓引入新鮮外氣結合預冷空調箱及FCU系統之案例

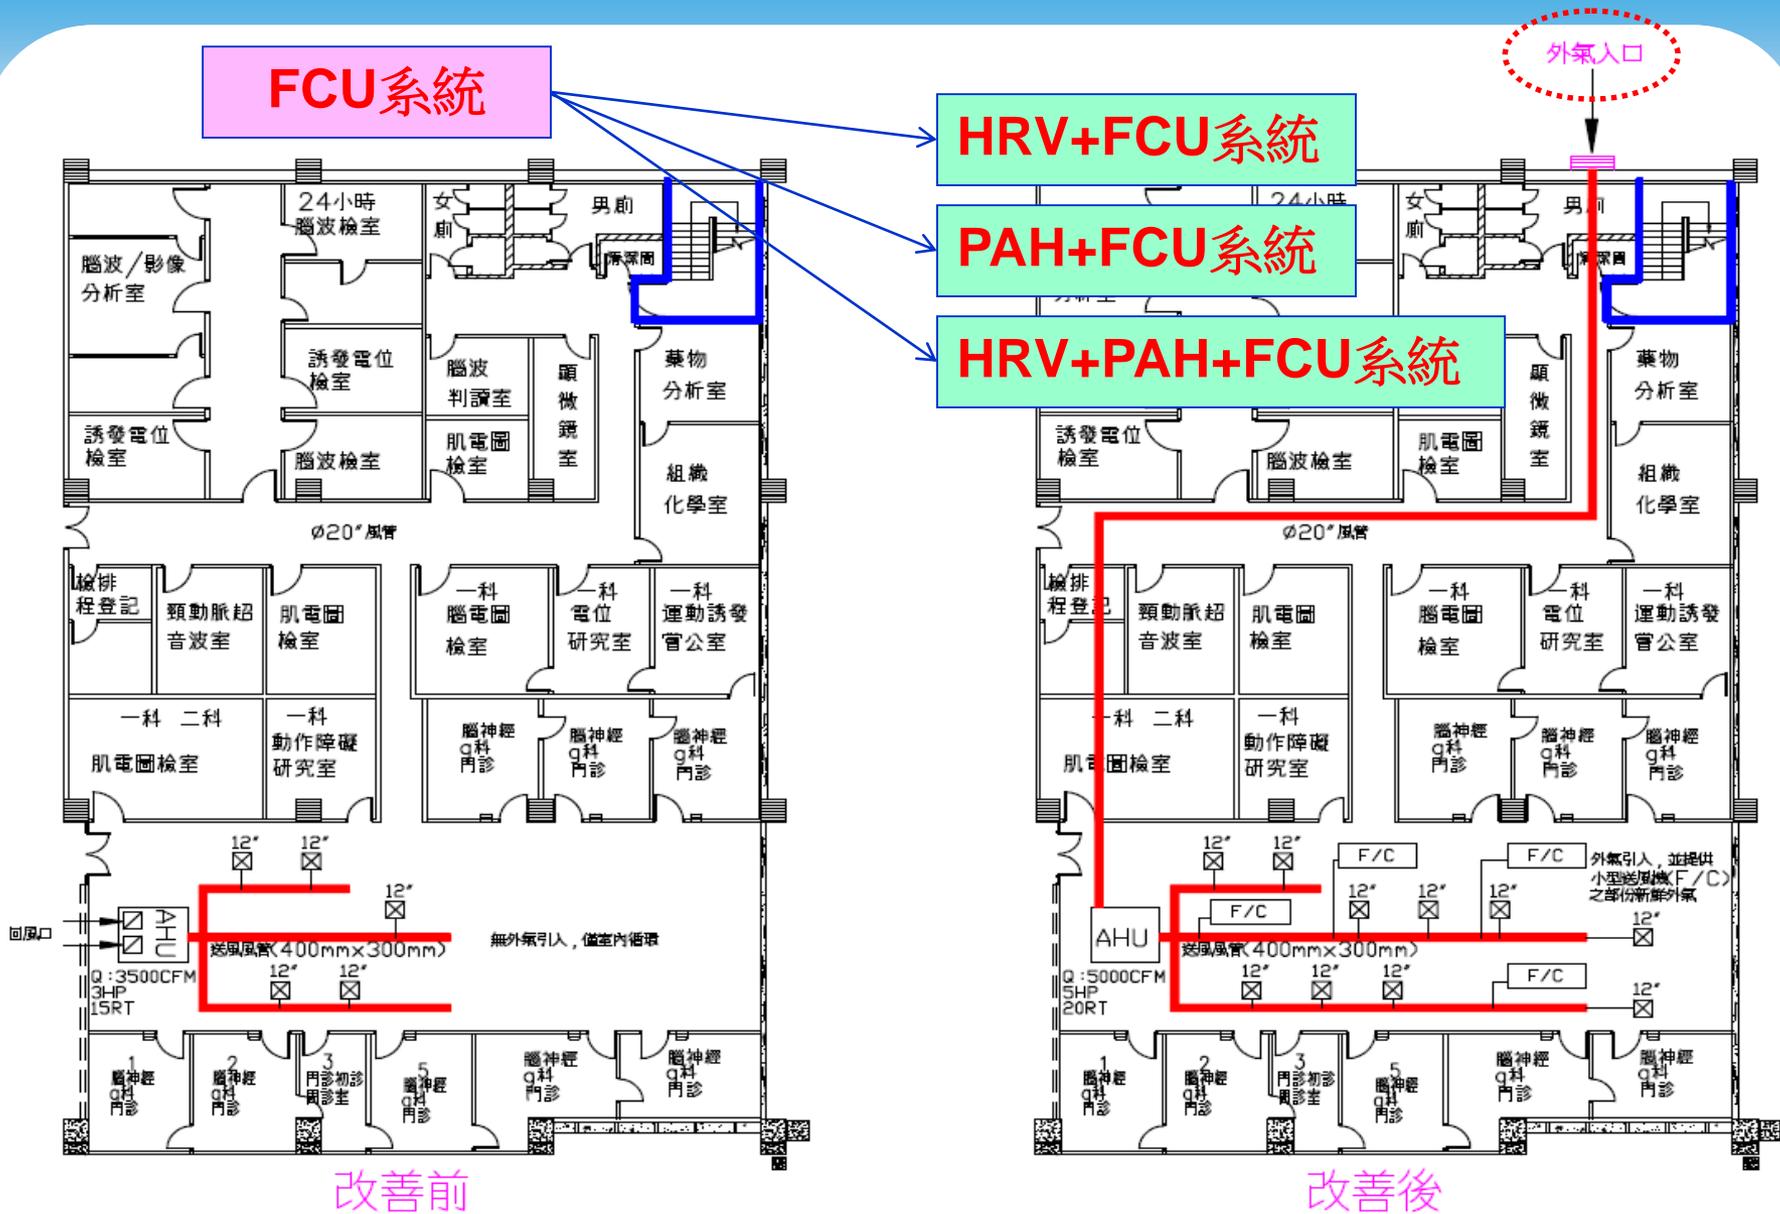
圖3.5 某醫院大樓引入新鮮外氣結合預冷空調箱及FCU系統之案例(續)

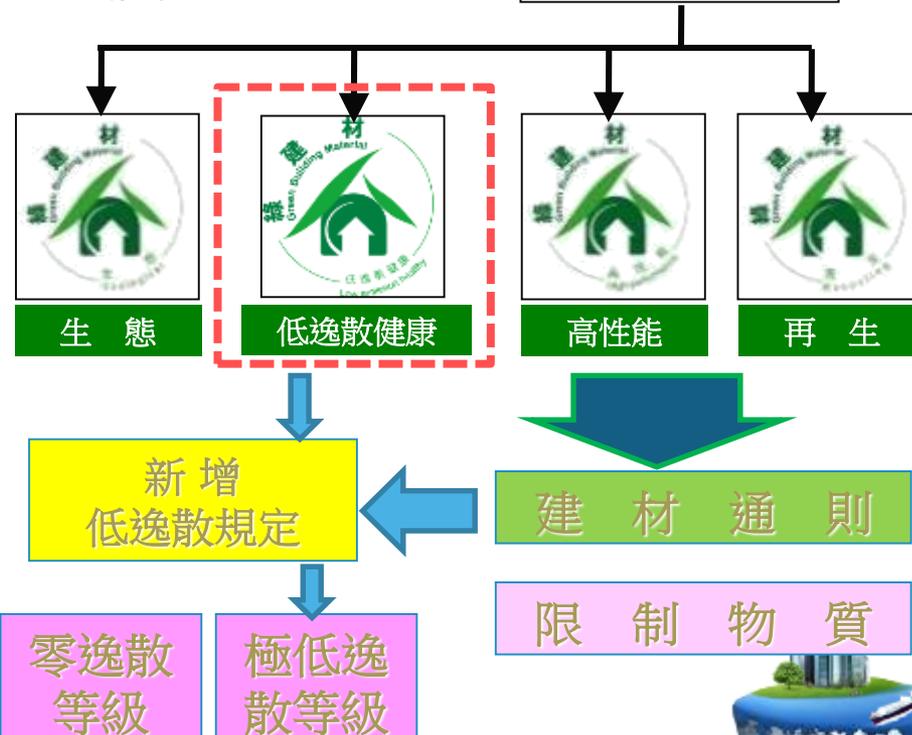
已將原「健康綠建材」名稱修訂為「低逸散健康綠建材」，新制定的「低逸散健康綠建材標章」加入分級制度，依據「TVOC (BTEX) 及甲醛逸散速率」，逸散分級分為：**E1逸散**、**E2逸散**、**E3逸散**，其中E1等級為逸散速率最低者，於**2012年1月1日**已正式實施。

圖3.7 低逸散健康綠建材分級制度

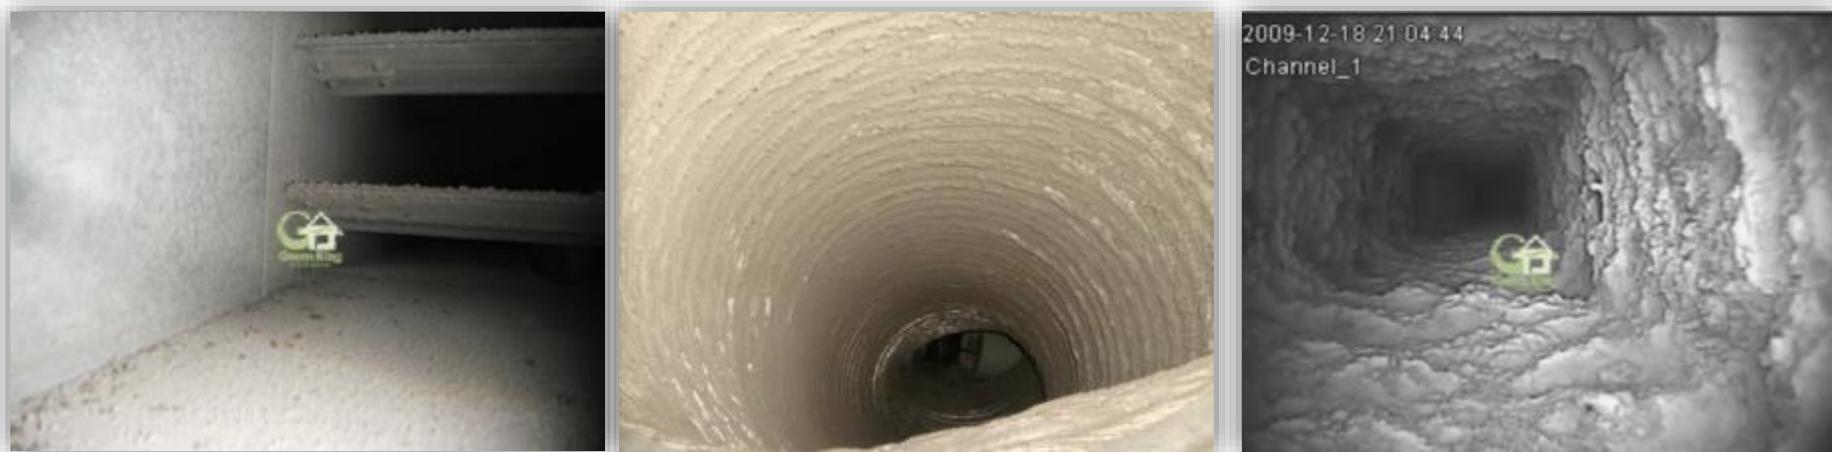
- 風管內部表面的落菌數(Colony forming unit, CFU)經常為太多無法計數(Too numerous to count, TNTC)的情形。
- 風管內部表面的積塵量(the amount of debris)以美國國家風管清潔協會(National Air Duct Cleaners Association, NADCA)真空測試結果，經常有超過美國國家職業安全與健康研究所(National Institute for Occupational Safety and Health, NIOSH 0500) $0.75\text{mg}/100\text{cm}^2$ 的標準。

圖3.9 空調風管內容易藏污納垢之情形

- ◆ 風管內部潮濕、陰暗且有大量的粉塵沉積(微生物的養份來源)，成為微生物或生物性氣膠(Microorganisms or biological aerosol)最容易滋長的溫床，可謂一棟建築物中最容易藏污納垢的地方(如圖3.9所示)，故應定期進行清潔維護作業(常見的有：刷洗過濾除污技術、風刀除污技術、乾冰除污技術等方式，如圖3.10～圖3.12所示)，方能確保中央空調系統空調箱送出的新鮮或乾淨空氣免於空調風管的直接污染，方能落實免疫建築(IB)或建康建築(HB)的水準。

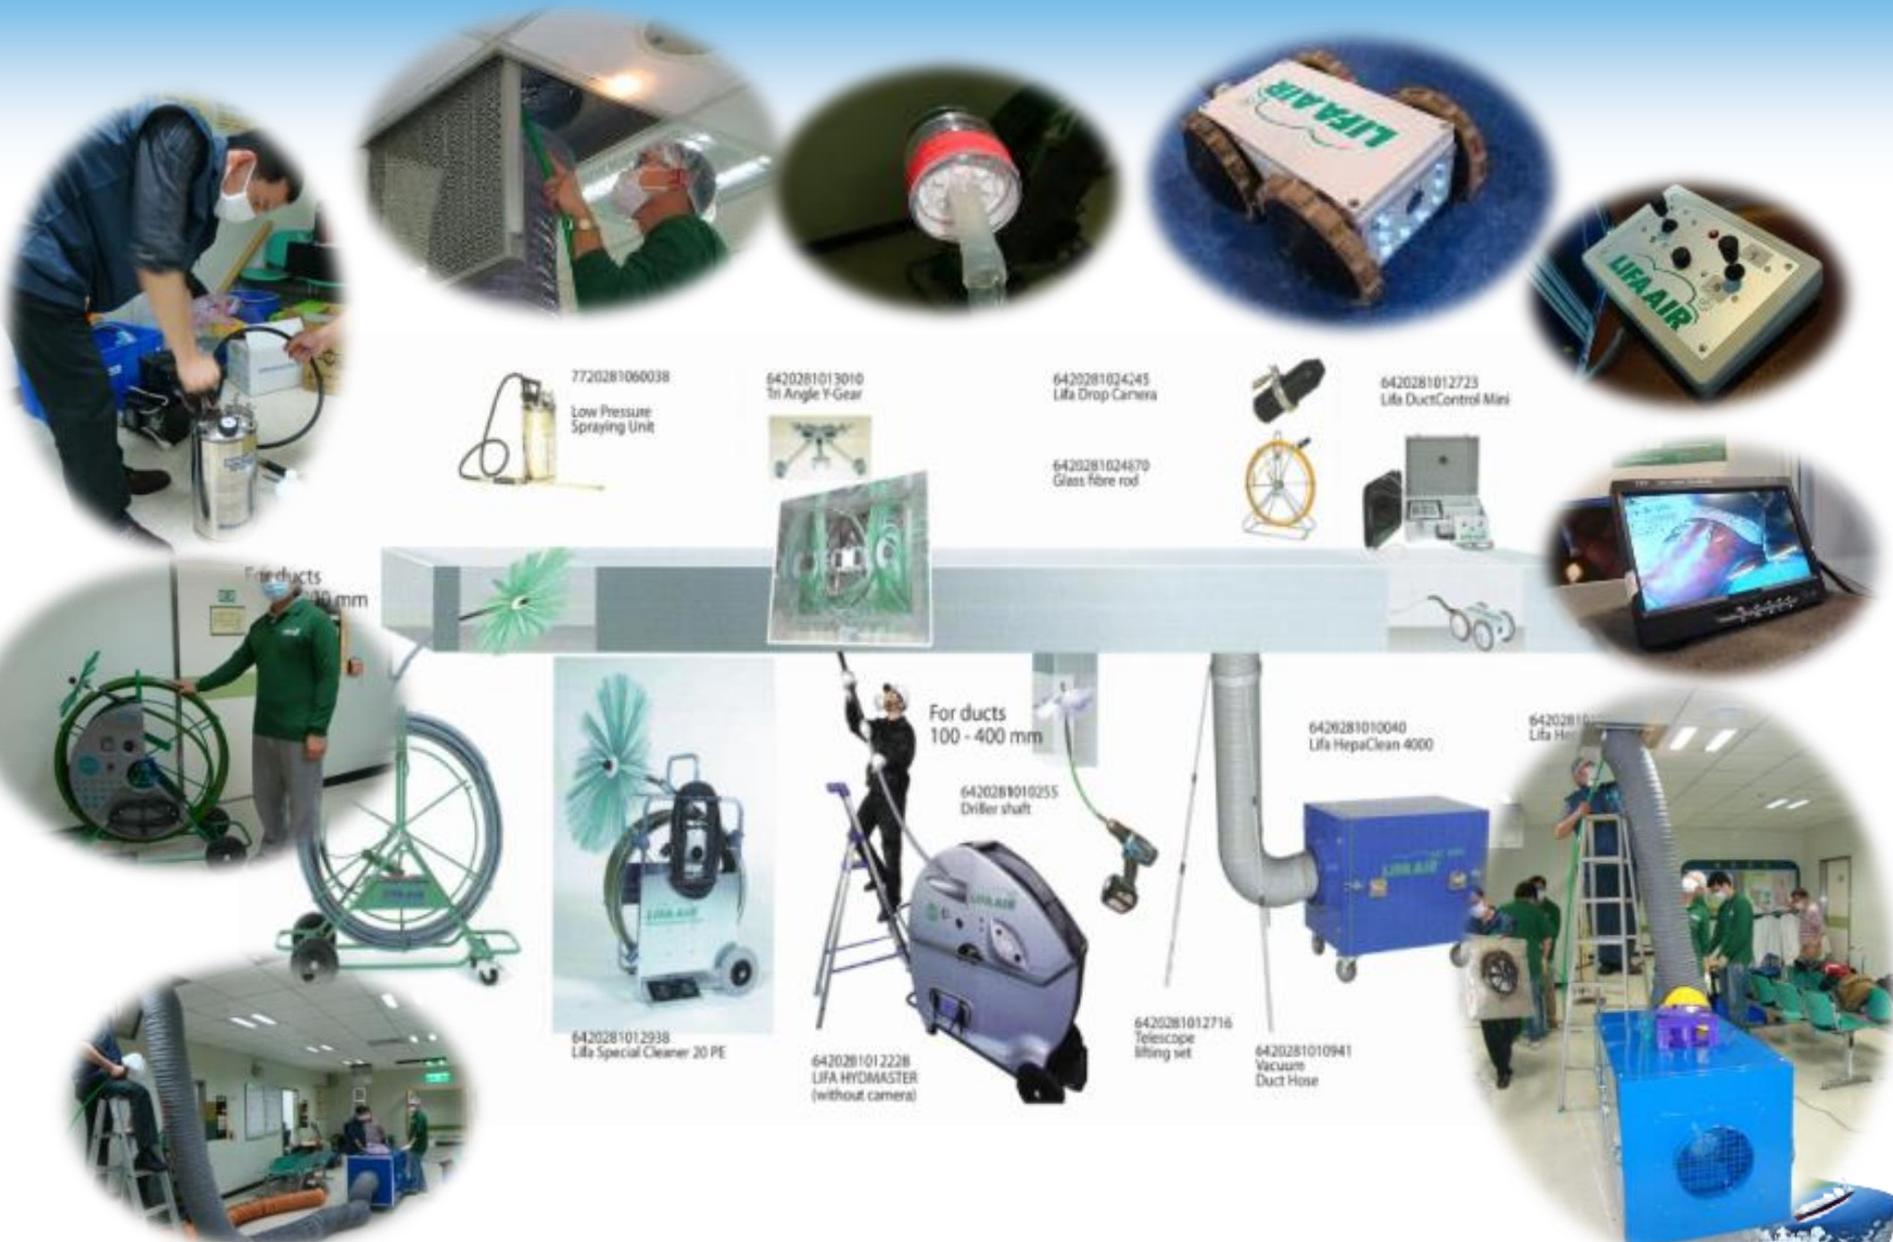
圖3.10 中央空調系統風管內部刷洗清潔技術

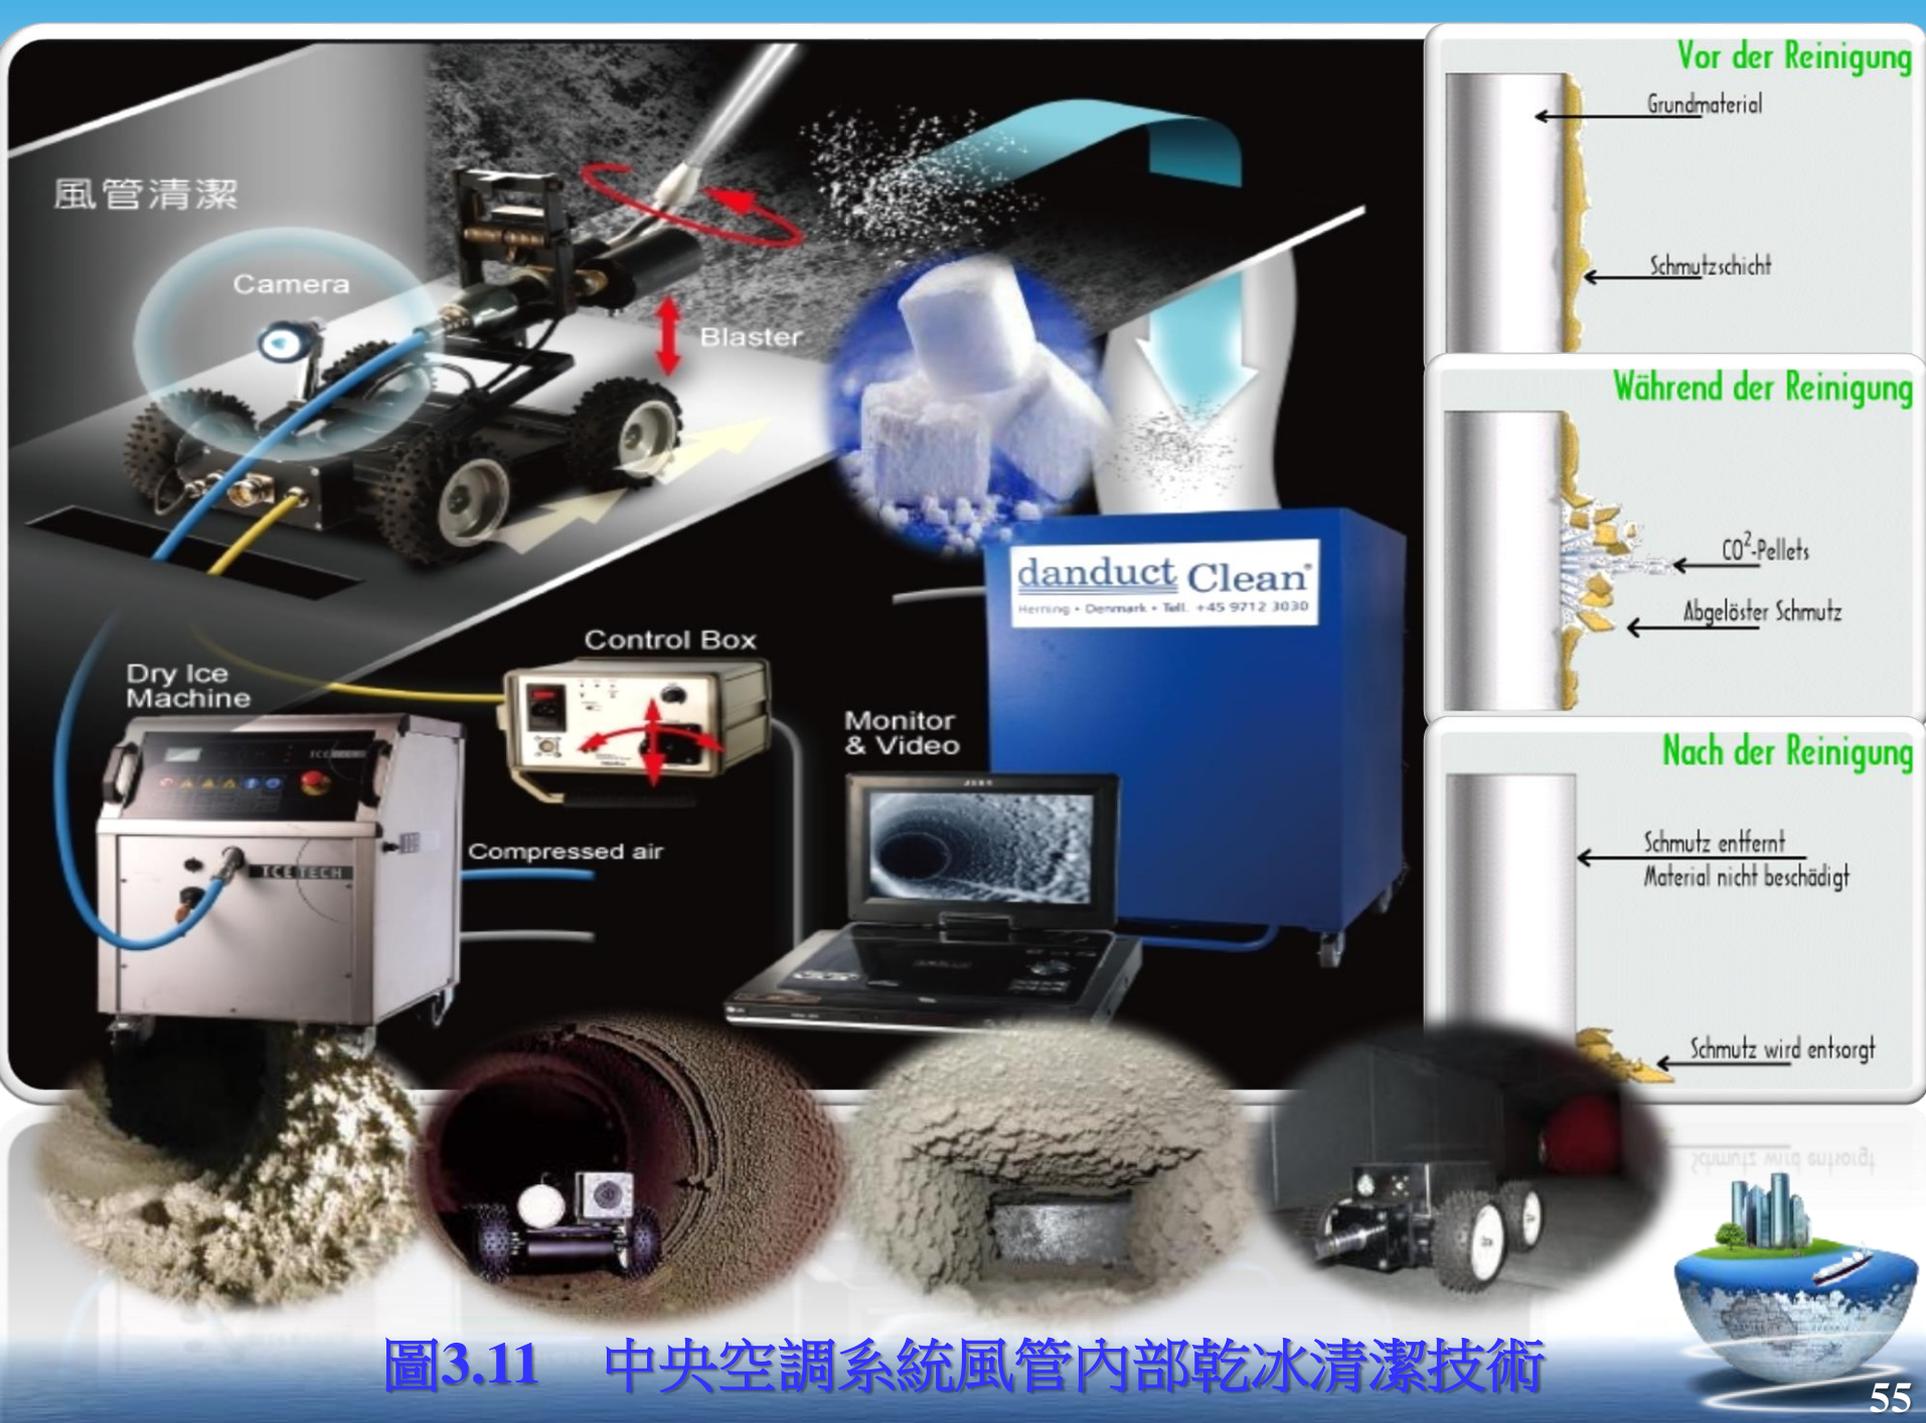
Dry Ice Machine

CO²-Pellets

圖3.11 中央空調系統風管內部乾冰清潔技術

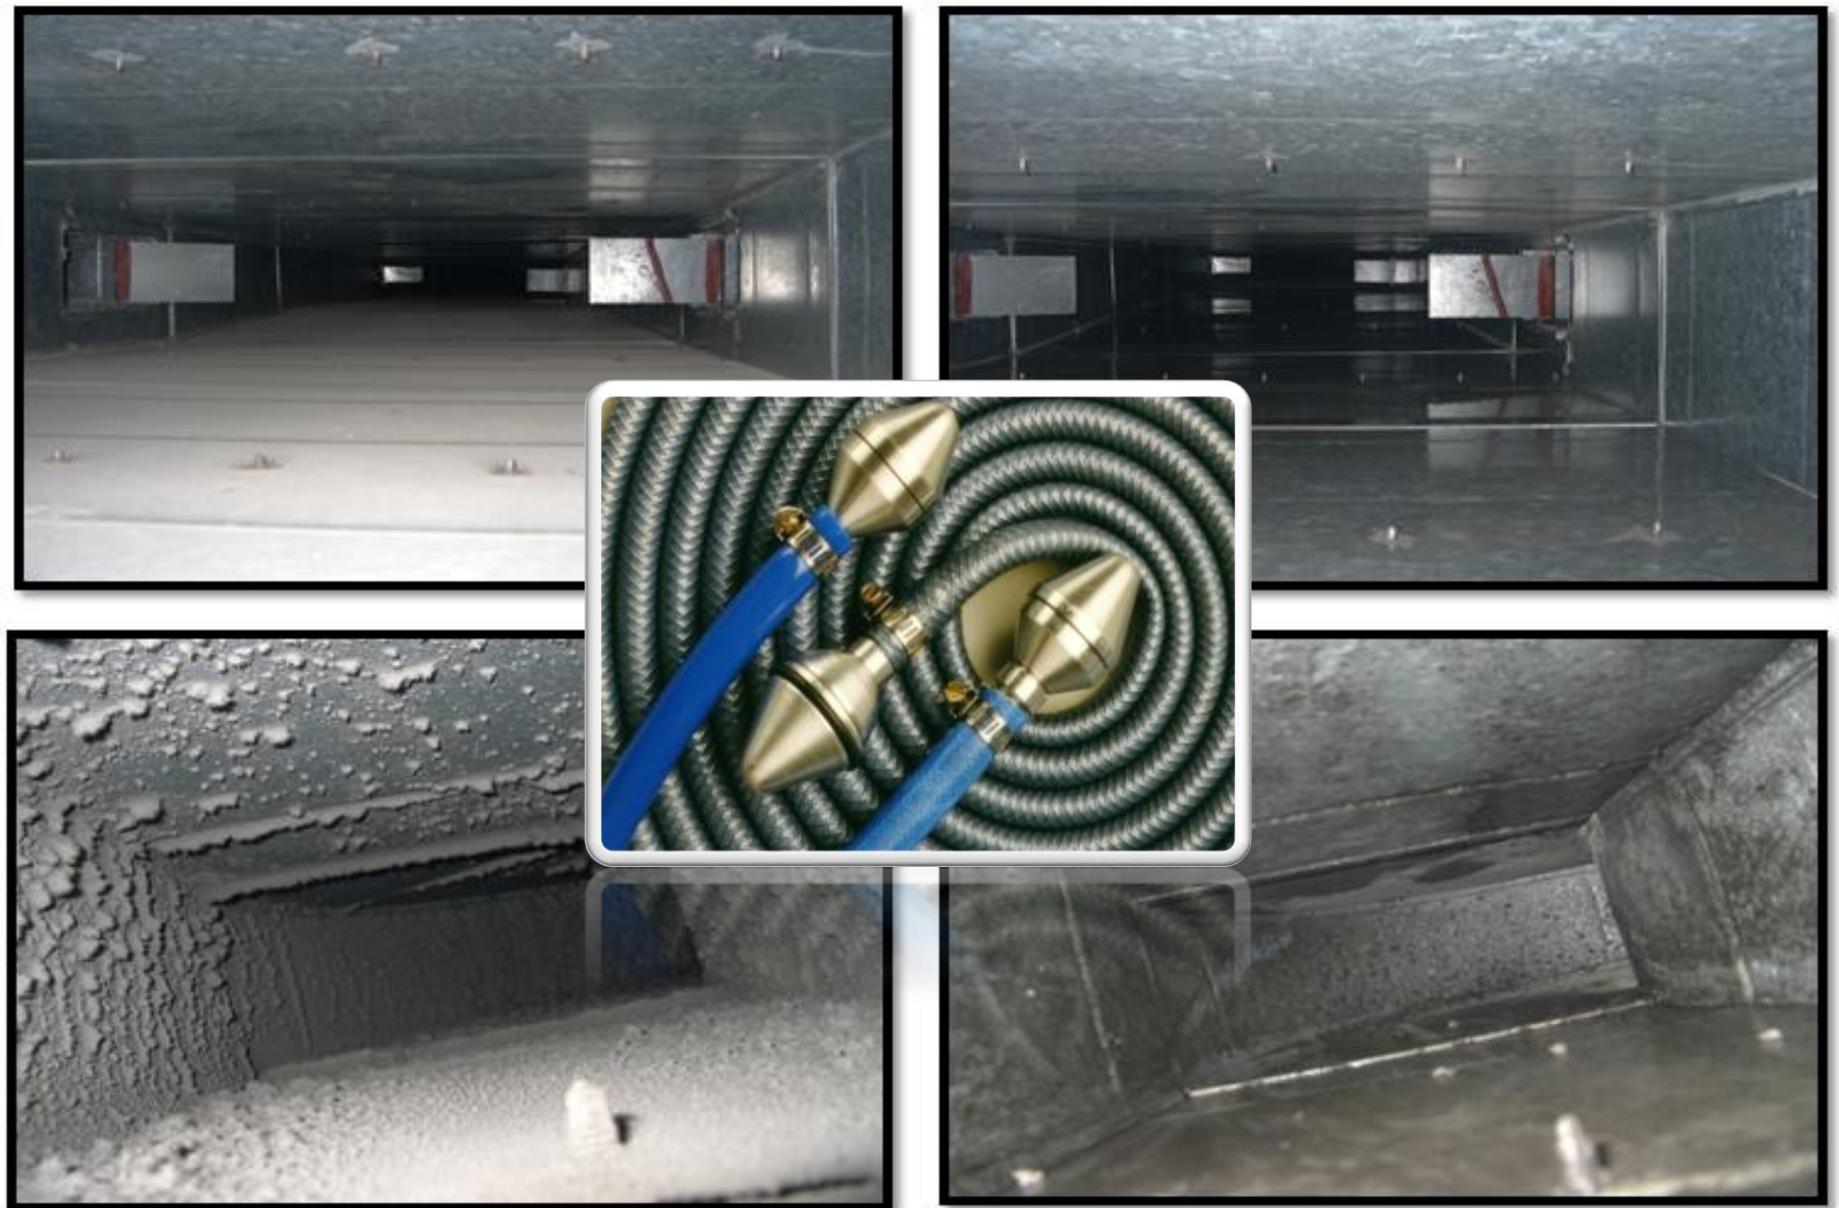
圖3.12 中央空調系統風管內部風刀清潔技術
