桃園市政府環境保護局

室內空氣品質管理法宣導說明會
(證卷公司營業場所及會議廳)

室內常見污染問題
及建議之改善方法

明志科大環境與安全衛生工程系
洪明瑞博士 / May 16, 2016

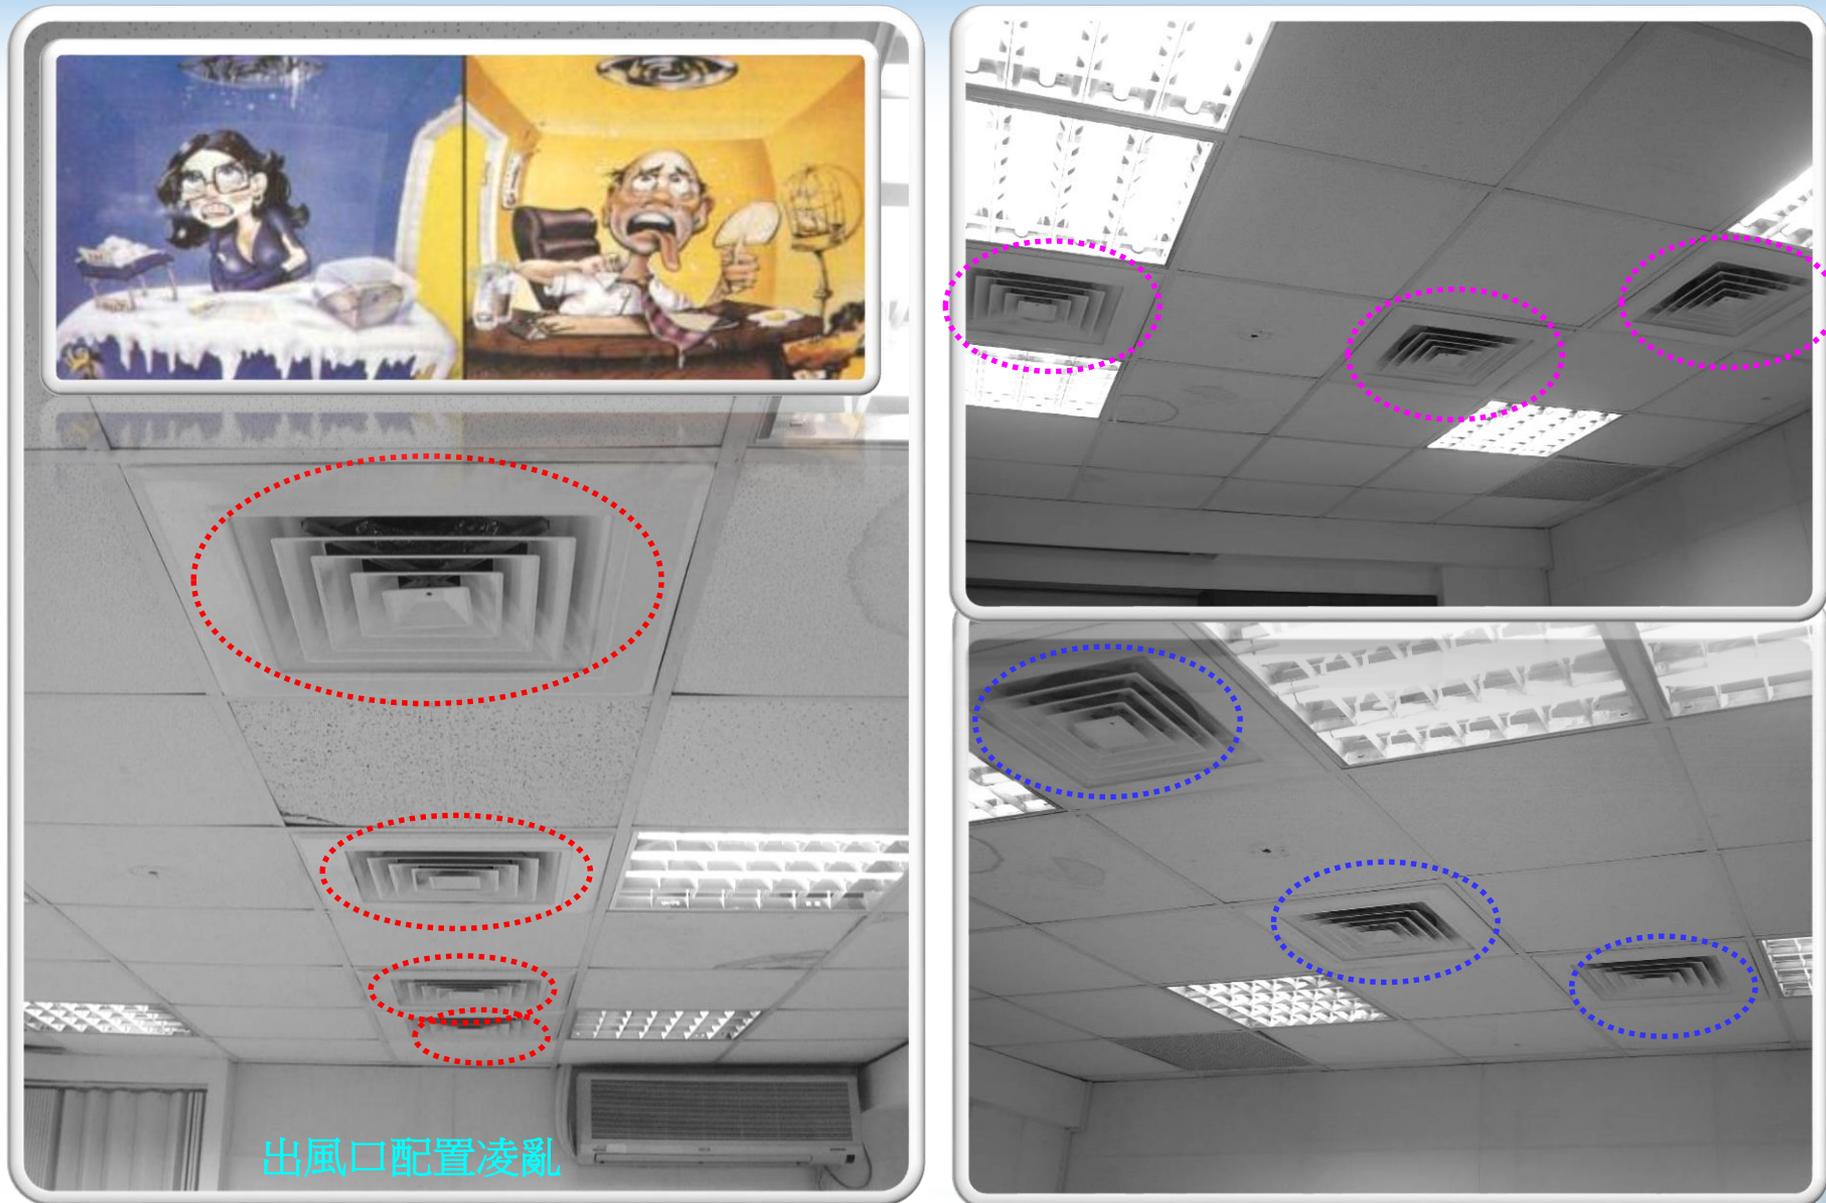
圖3.13 空調出、回風口配置位置與數量凌亂之情形

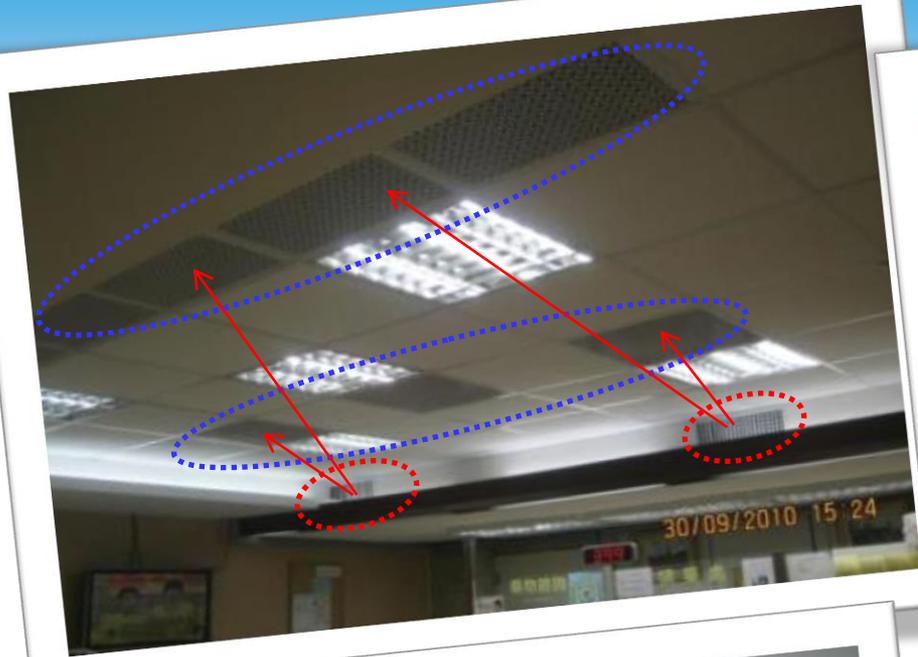
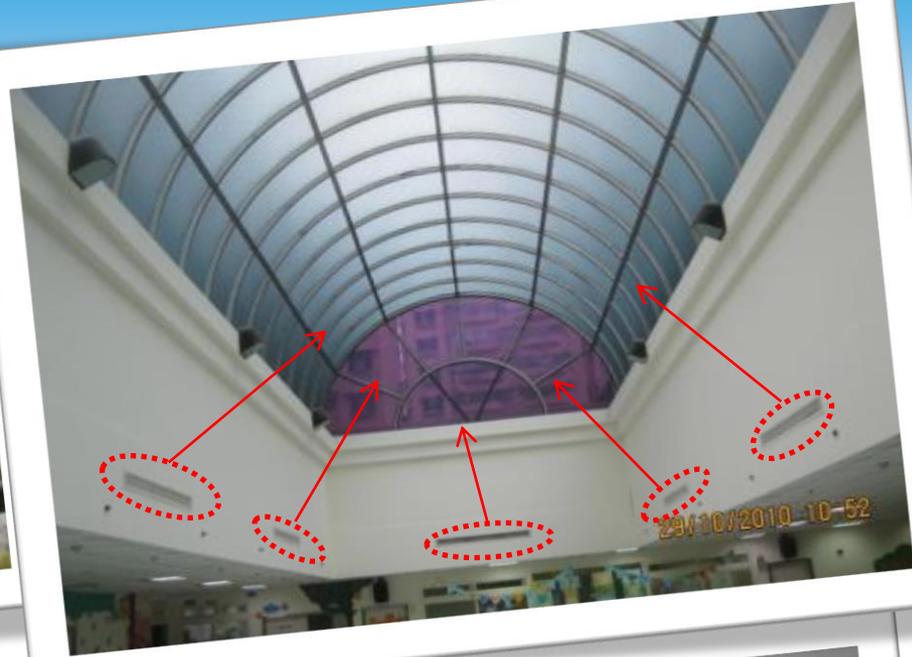
圖3.14 空調出、回風口過於靠近形成空氣短流浪費與空氣齡不足等問題

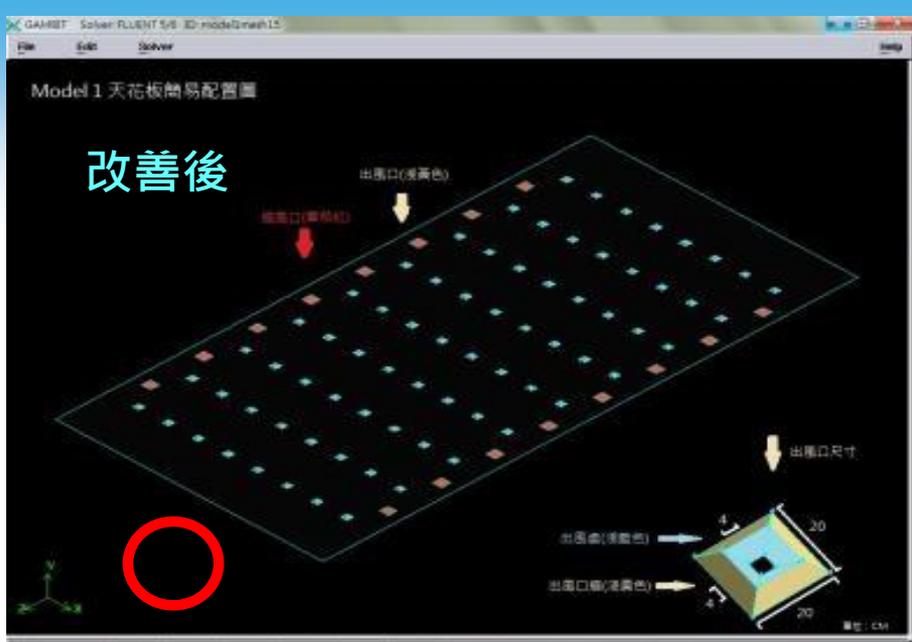
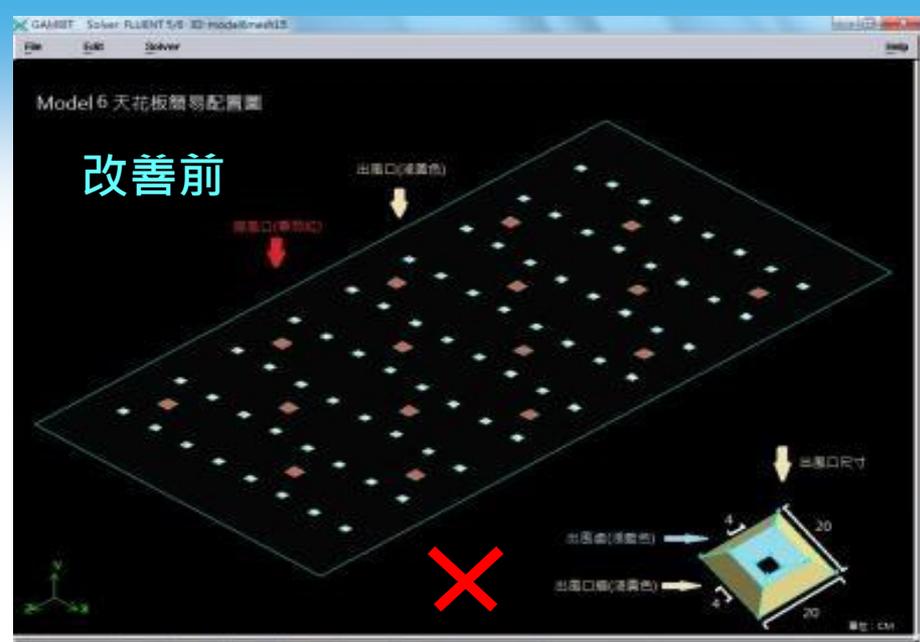
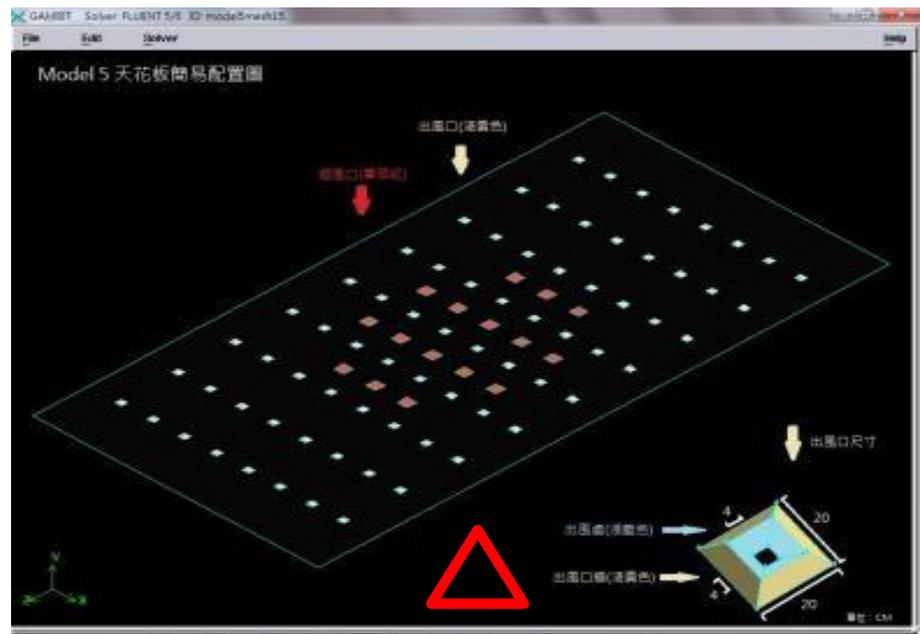
圖3.15 較佳的空調出、回風口配置型態方能獲得足量且乾淨的空氣

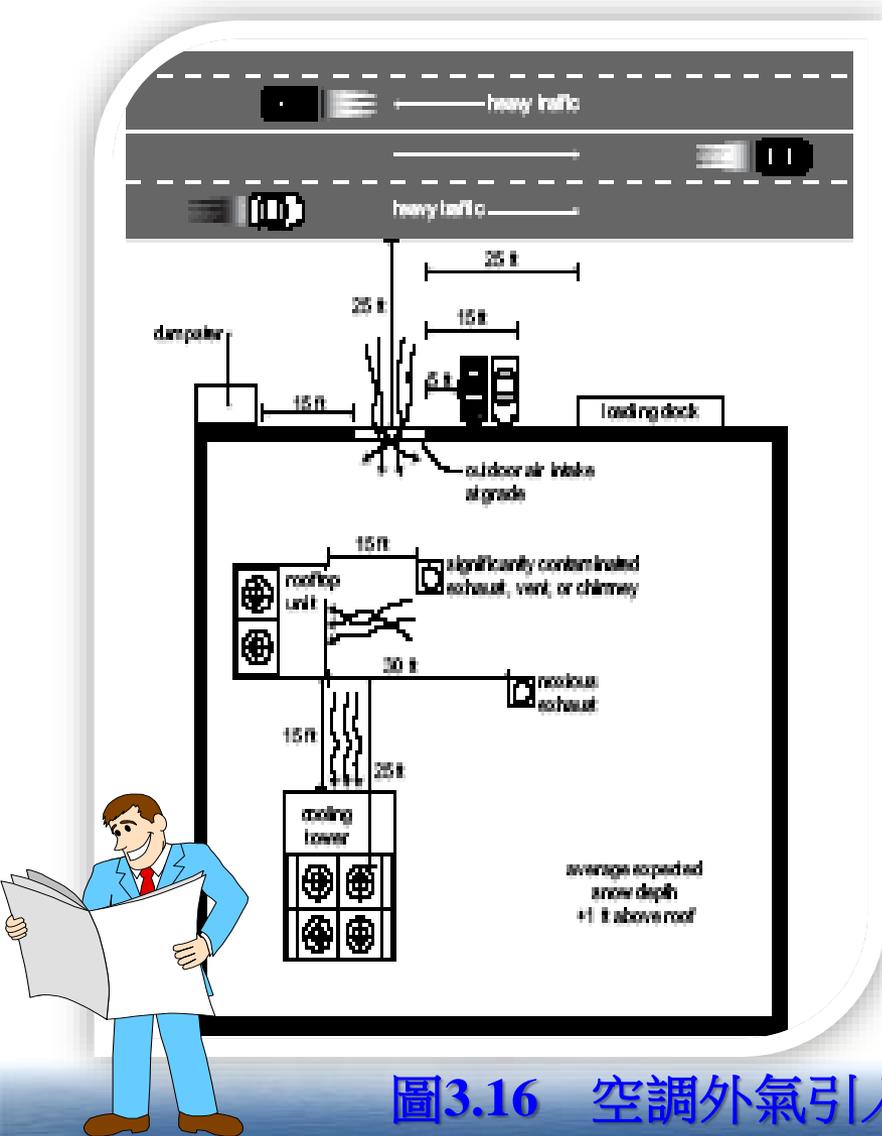
項目	最小距離,ft(m)
需注意的污染排氣	15(5)
有毒的或危險排氣	30(10)
排氣口，煙囪，燃燒及設備的煙道	15(5)
車庫進口，汽車裝貨區，免下車排隊區	15(5)
卡車裝貨區或平台，巴士停車/閒置區	25(7.5)
馬路，街道或停車場	5(1.5)
高流量幹線道路	25(7.5)
屋頂，基地層或其他比進氣低之區域	1(0.3)
垃圾儲存/回收區，垃圾裝卸車	15(5)
冷卻水塔進氣或水池	15(5)
冷卻水塔排氣	25(7.5)

圖3.16 空調外氣引入口位置降低污染之基本規定

- ◆ 根據美國冷凍空調協會(American Society of Heating, Refrigerating and Air-Conditioning Engineers, ASHRAE)的建議，不受污染的新鮮外氣引入口最小距離，如圖3.16所示。

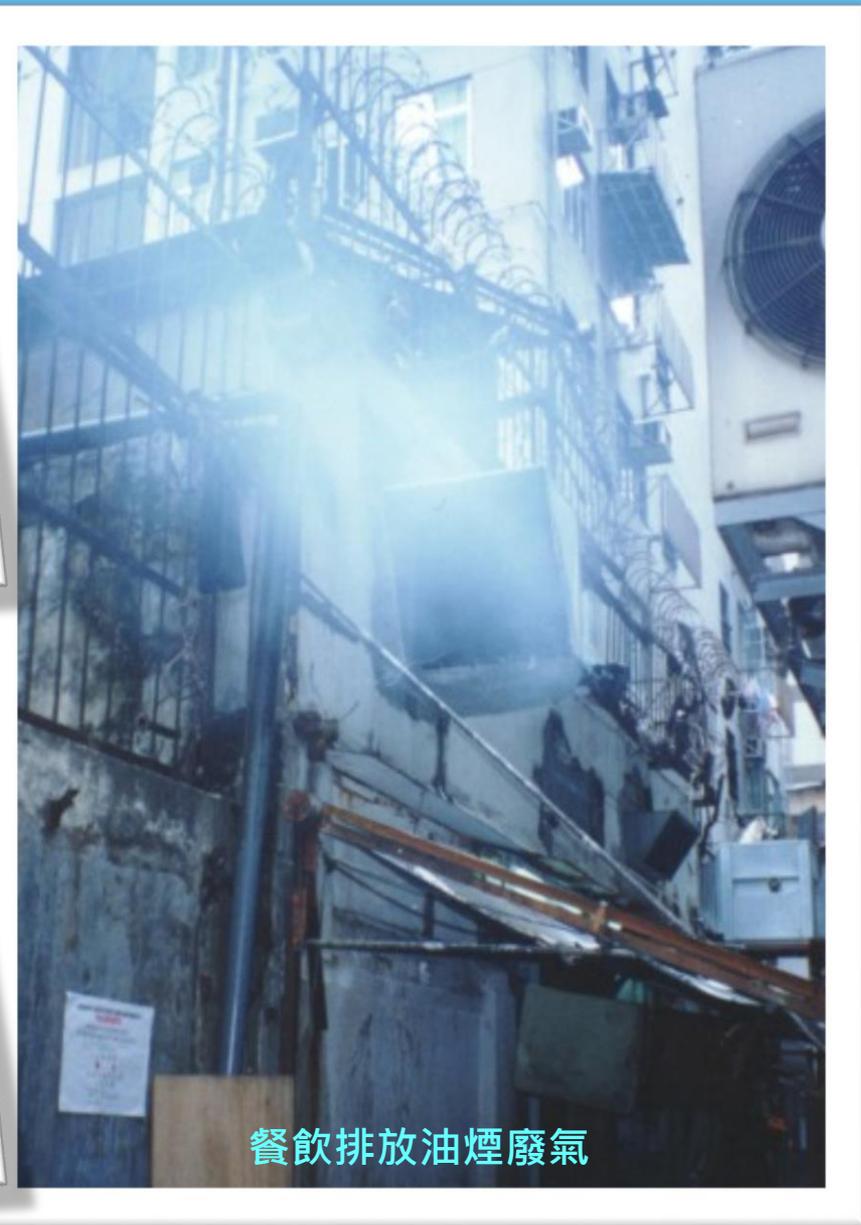
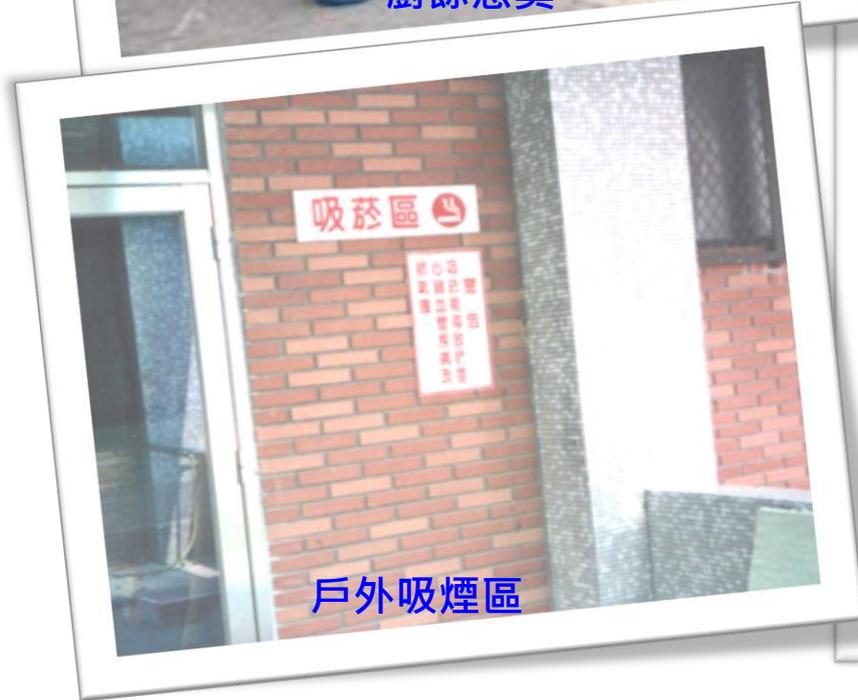
圖3.20 外氣引入口周邊潛在的室外污染源(續)

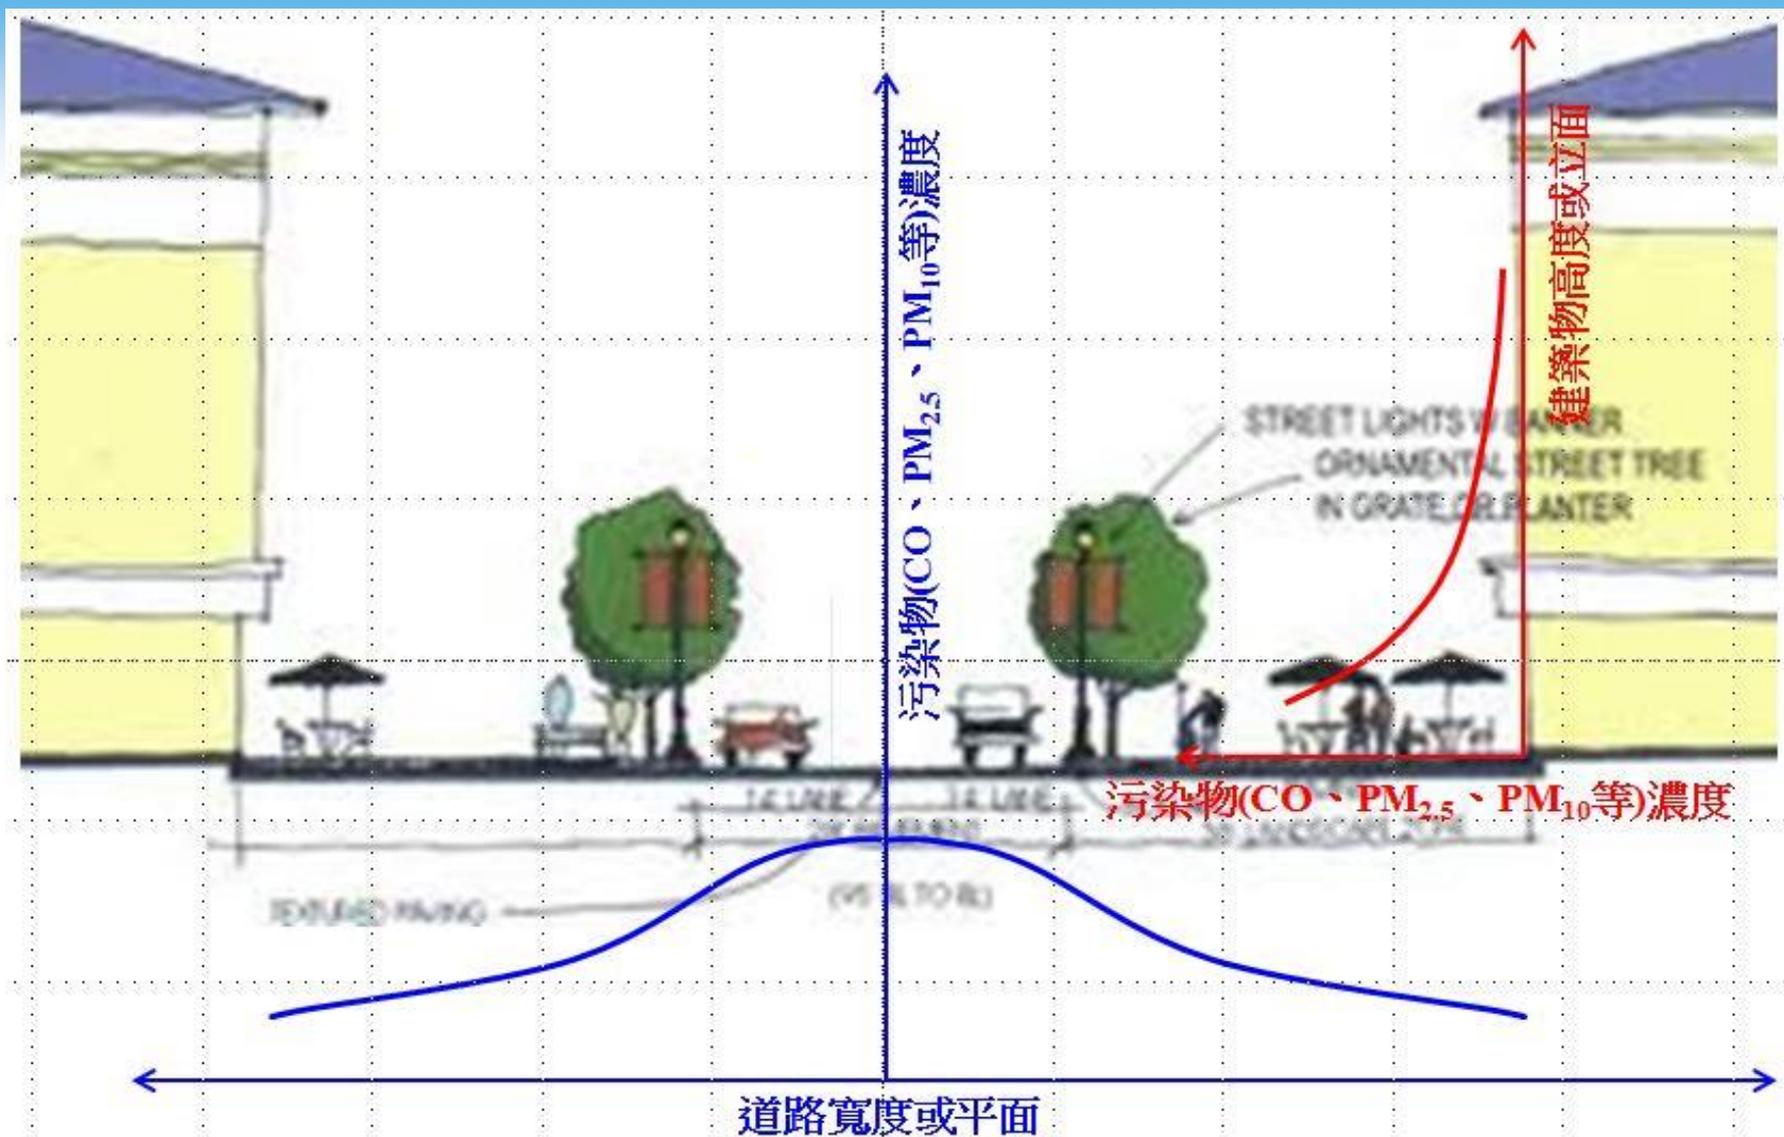
街道粒狀與氣狀污染物分佈示意圖

圖3.21 道路污染物空間分布是示意圖

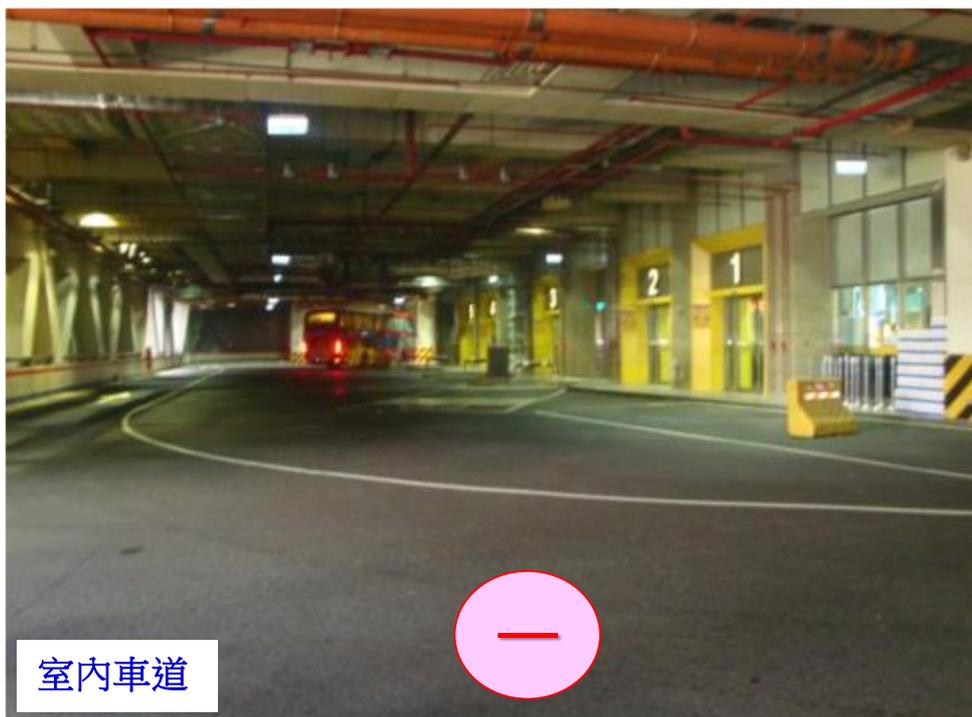
避難室、車站候車室、餐廳用餐區、醫院候診間等室內空間應採正壓設計的概念

廁所、吸煙室、廚房、醫院隔離病房、交通運輸車道等室內空間應採負壓設計的概念

圖3.23 旅客轉運站候車室與車道之正負壓關係

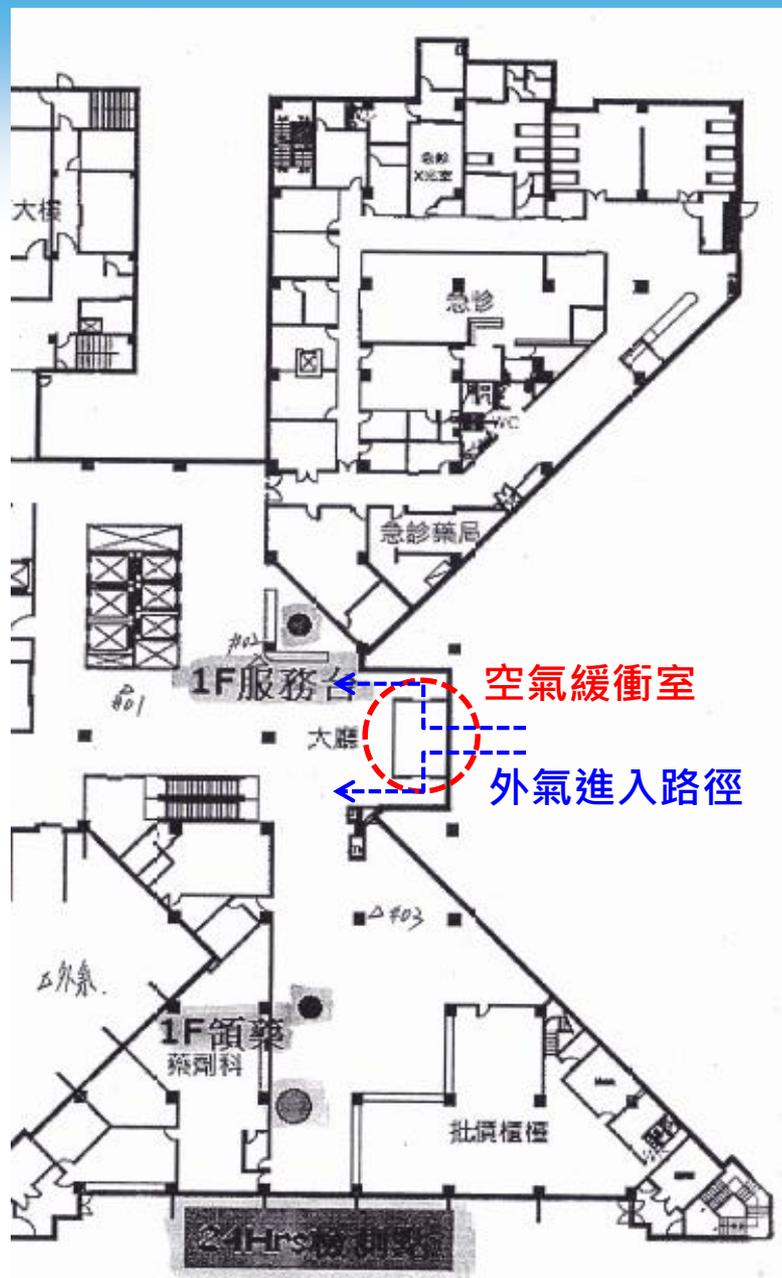
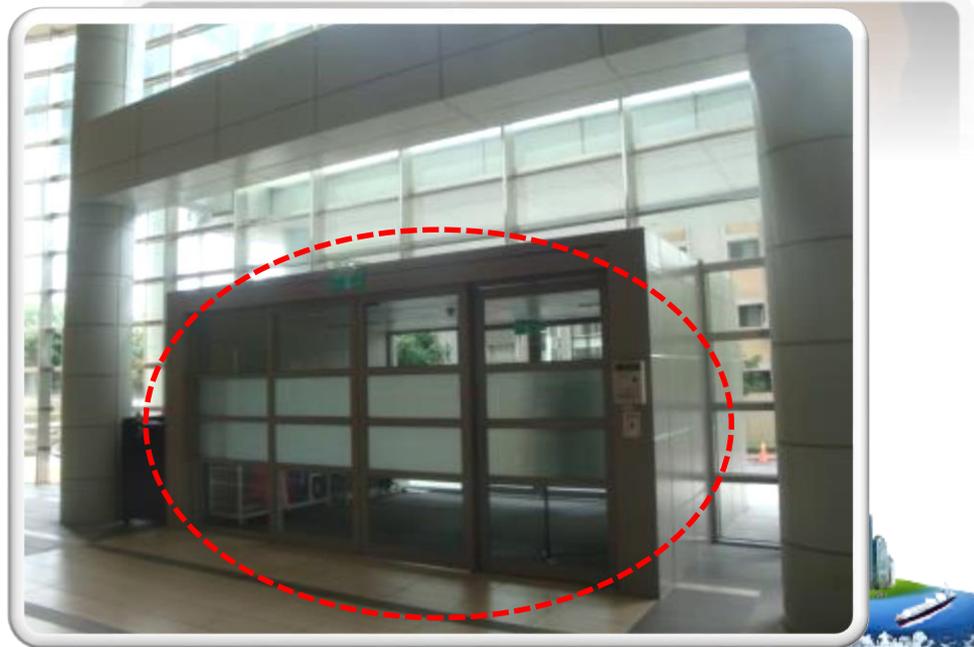
圖3.24 空氣緩衝室之設置以降低外氣之干擾

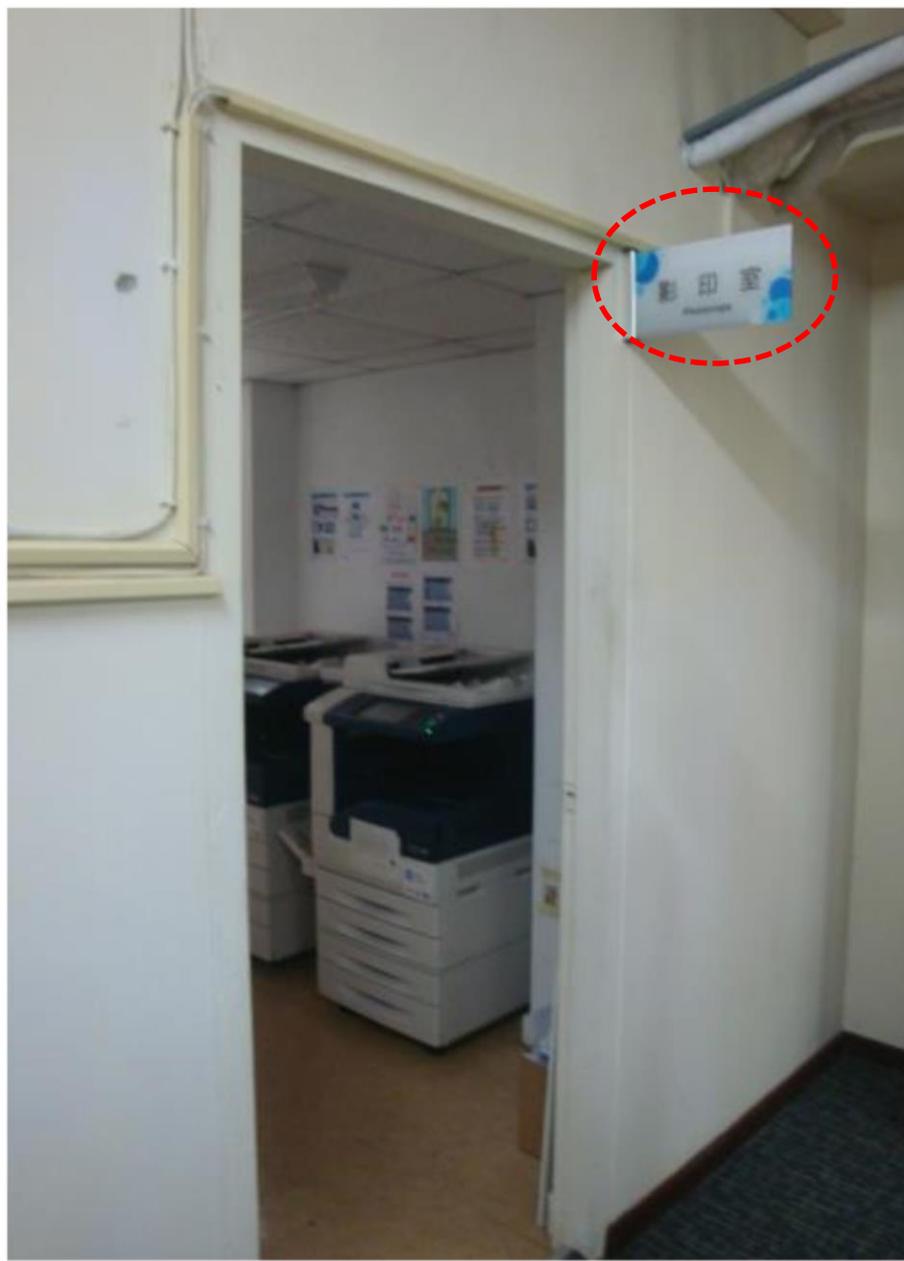
圖3.27 影印機獨立設置或採負壓排氣措施

- 臭氧排放參考係數：
 - (1)空氣清淨機 84~1,212 $\mu\text{g}/\text{min}$
 - (2)影印機 15~45(2~158) $\mu\text{g}/\text{copy}$
- 戶外空氣品質標準值0.12ppm(小時平均值)、0.06ppm(8小時平均值)。影印間曾測到 0.30ppm。
- 在密閉空間開啟這類臭氧機10分鐘後，可能會有1~5 ppm以上(視空間大小)。
- 不建議於有人在的時候使用臭氧機。

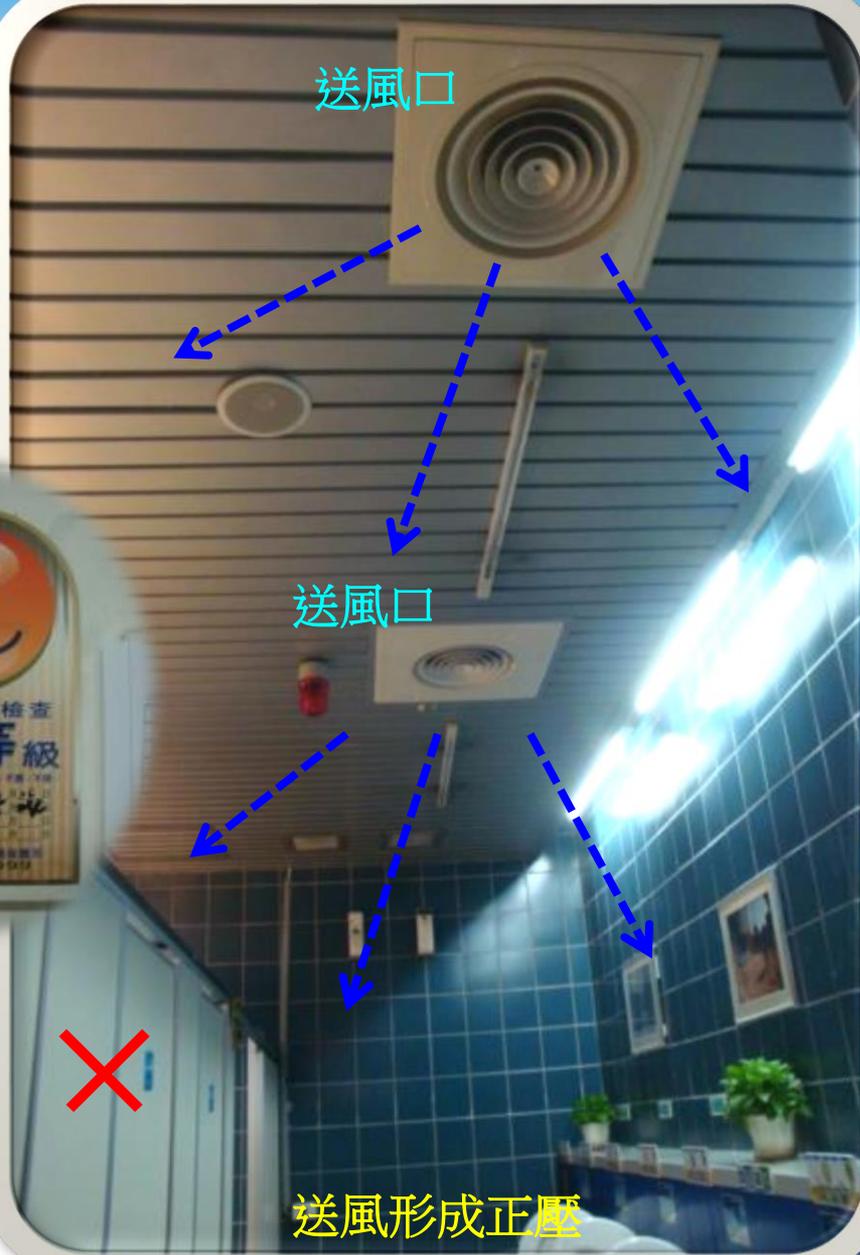
天花板上部回風(遠離污染源)負壓效益低

下部回風(近污染源)負壓效益高

送風形成正壓

圖3.28 廁所空間應處於負壓狀態
